FWG軽量盛土工法を活用した斜面災害復旧事例

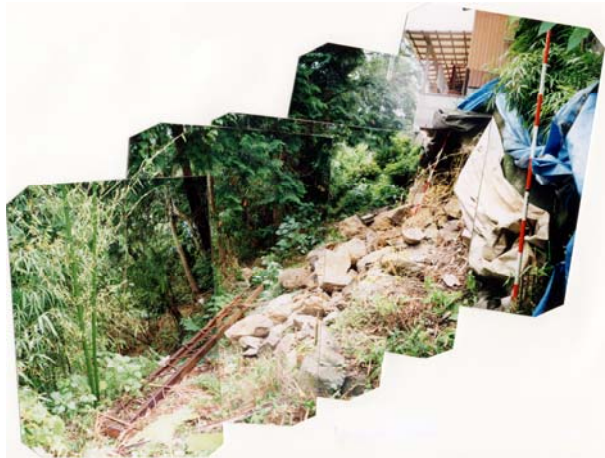
土砂の流出・崩壊により、斜面上方の家屋床下が露出するほど危険な状態にあった。また、斜面下方の家屋には、崩壊斜面上部の土砂や落石が小規模な土石流となり堆積しているのが確認された。このことから、斜面上方の宅地基礎部の補強と斜面の復旧・安定を図ることを目的とした復旧計画を実施した。

斜面崩壊状況

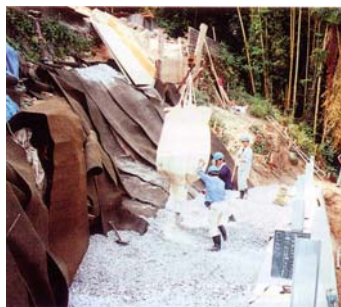
敷き均し状況

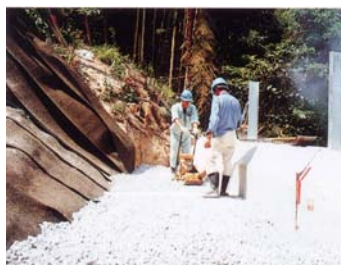
転圧状況

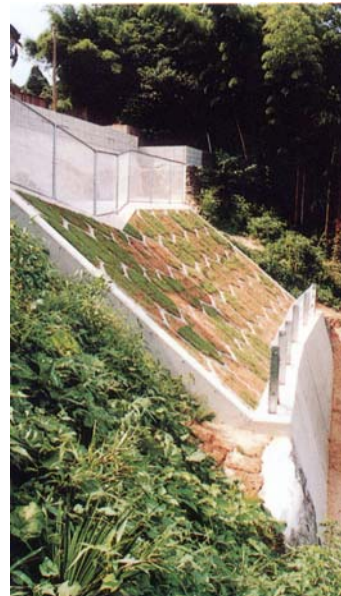
施工直後 (H12.3 完成)

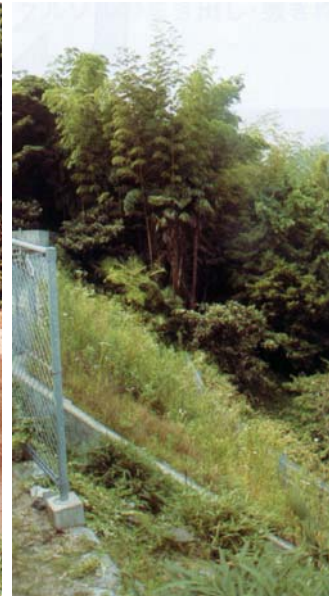
完成後4年3ヶ月の状況 (H16.6)
