佐賀県 SAGA サンライズパークにおける
FWG 透保水性舗装の温度測定調査
に関する報告書

令和4年11月

佐 賀 県

日本建設技術株式会社

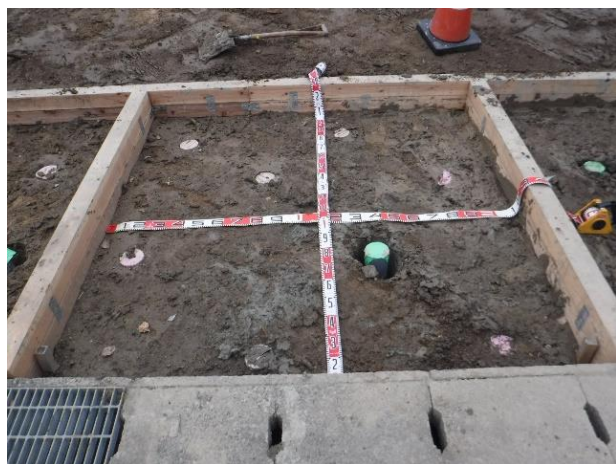
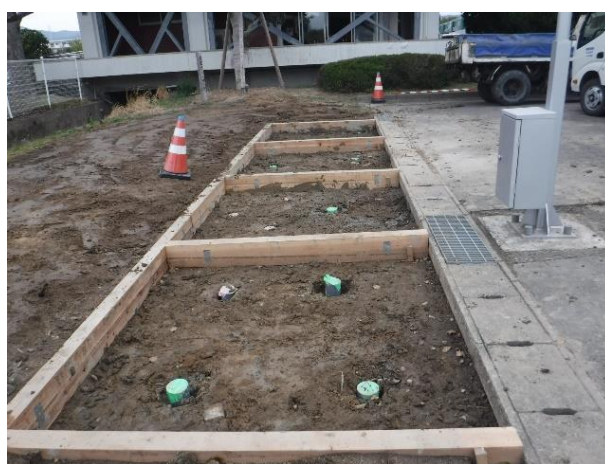
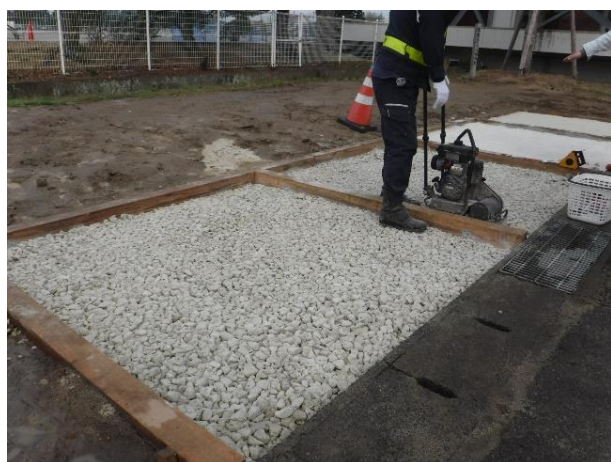
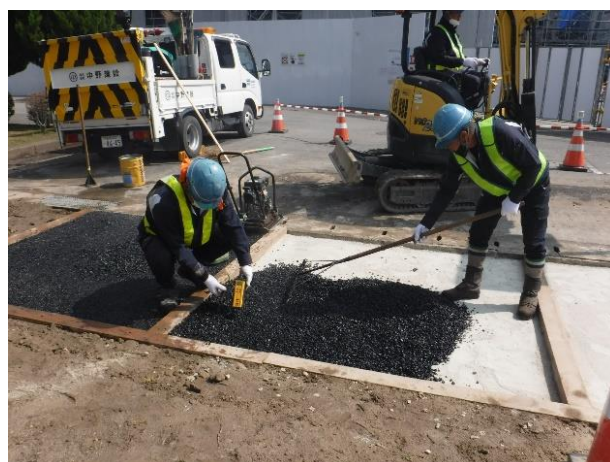
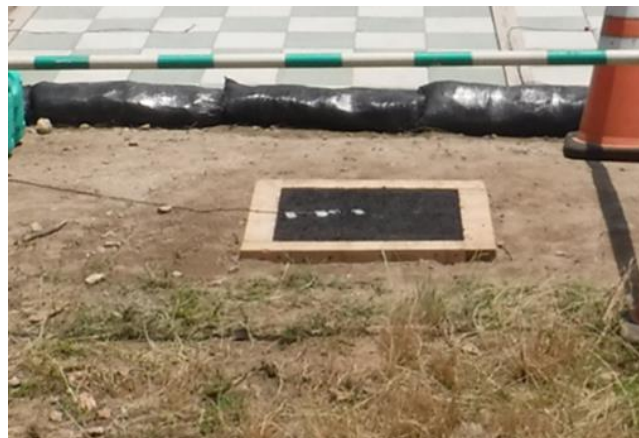
写真1 施工状況

以下に、透保水性舗装の施工状況を写真1に示した。

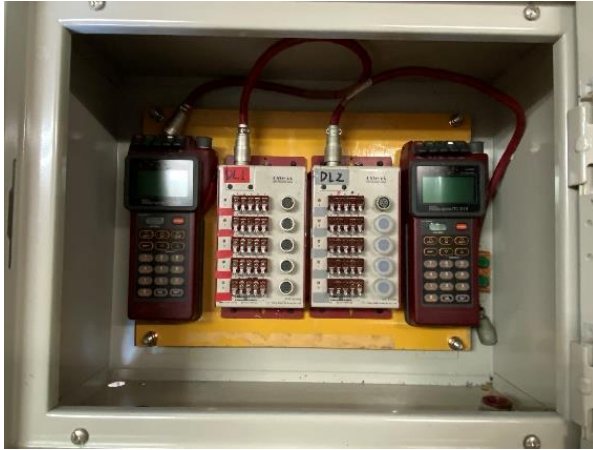
写真2 TC-3とCSW-5A

- 東京測器社製のデータロガ DIGITAL STRAIN METER TC-31×2 (写真2)

内部基準接点保証機能付 (JIS Z 8704 C 級測定方式 誤差・有効測定範囲の約±1～±1.5%)

- チャンネルボックス CSW-5A×2 (写真2)
- サーモカップルセンサー T型熱電対 (写真3)

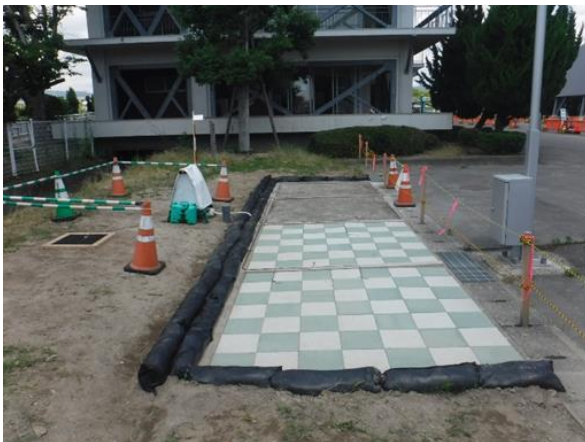
写真4 センサー設置状況

密粒度As、透保水ILB、透水性Asともに、センサーは路面に触れるように設置した。また舗装面から160cmの大気温度についても測定を行った。

データロガ及びサーモセンサーの設置状況を写真4に、計測機器の配置を図3に示す。

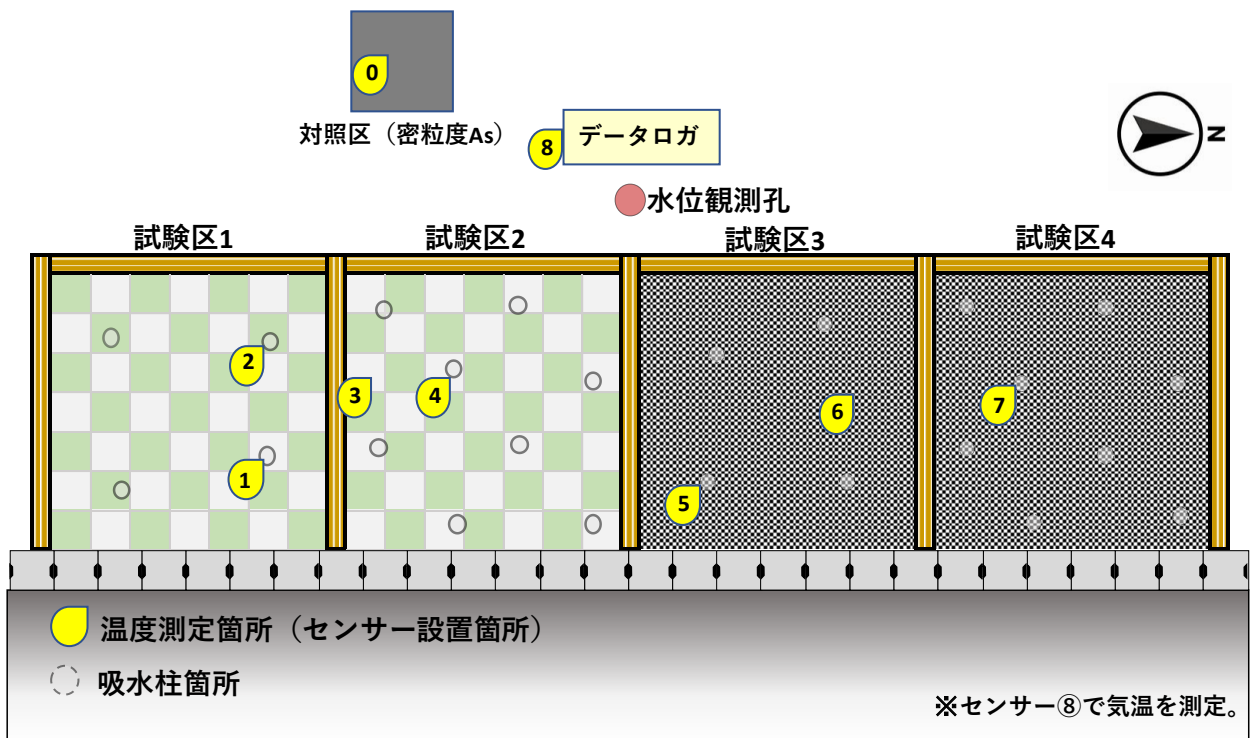
図3 計測機器配置図

- ・ データロガ
温度と水位を時系列に設定した時間間隔で記録する。
- ・ 熱電対温度計
事前に校正した熱電対温度計を比較区及び対象区の舗装表面に接着材などで固定する。
- ・ 水位観測孔
水位観測孔で、水位計にて水位を観測する。
- ・ データロガーセンサーの位置
 - ①：試験区1の白色の透保水ILB上で吸水柱直上
 - ②：試験区1の緑色の透保水ILB上で吸水柱直上
 - ③：試験区2の白色の透保水ILB上で吸水柱から約50cm周辺
 - ④：試験区2の白色の透保水ILB上で吸水柱直上
 - ⑤：試験区3の透水性As上で吸水柱の直上
 - ⑥：試験区3の透水性As最寄りの吸水柱から約60cm周辺
 - ⑦：試験区4の透水性As上で吸水柱の直上
 - ⑧：舗装面からの高さ160cmで、発泡スチロール製の屋根の下で気温を測定

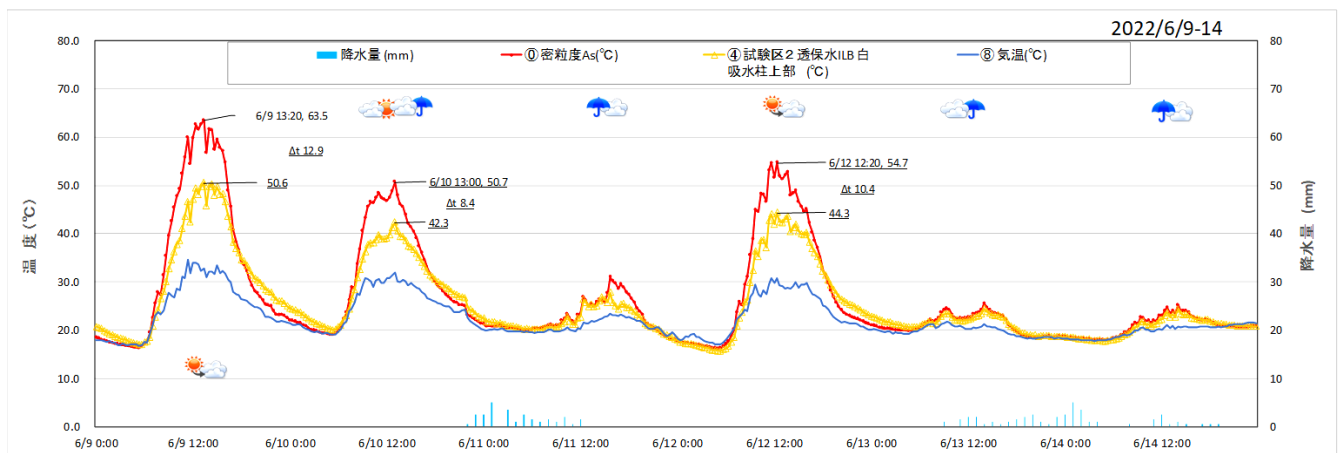
図 6-1 試験区 2 (透保水 ILB・吸水柱 2 本/m²) 地表温度・気温・降水量の推移

6 月 9 日～14 日の地表温度・気温、降水量を図 6-1 に、試験区 2 の吸水柱直上部 (センサー④) と対照区 (センサー⑩) との温度差を図 6-2 に示した。

この週の最大の温度差は、9 日 12:40 に 13.5℃、10 日 10:40 に 8.7℃、12 日 11:40 に 10.6 と、晴れた日を中心に 5℃以上の温度差が確認された。

降雨は、前週の 5 日に 52 mm、6 日に 4 mmが、10 日に 5.5 mm、11 日に 21 mm、13 日に 21.5 mm、14 日に 18.5 mmがあった。路床面からの水位は 6 日に -1 cm、7 日に -33 cm、8 日に -43 cm、15 日に -11 cmであった。

これらのことから、今回の調査期間中、最大の温度差があった 6 月 9 日は水位が -43 cm前後でも吸水柱 2 本/m² で透保水 ILB 表面の温度上昇を抑制できていることが確認された。

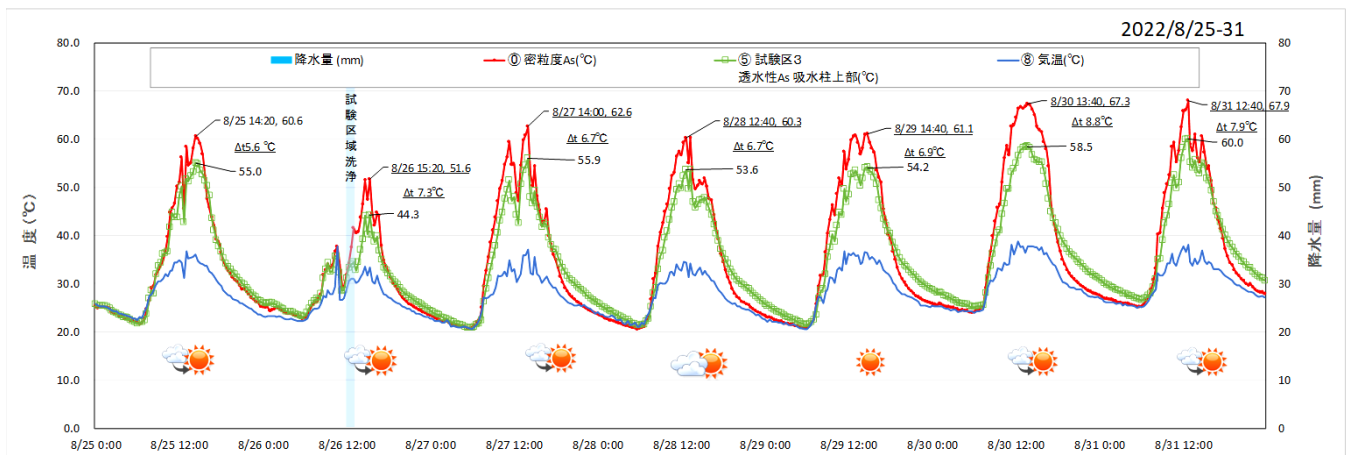
図 7-1 試験区 3 (透水性 A s ・ 吸水柱 1 本/m²) 地表温度・気温・降水量の推移

8 月 25 日～31 日の地表温度・気温、降水量を図 7-1 に、試験区 3 の吸水柱直上部 (センサー⑤) と対照区(センサー①)との温度差を図 7-2 に示した。

試験区 1 と同じ期間であるこの週の最大の温度差は、25 日 13:00 に 6.8℃、26 日 13:20 に 7.8℃、27 日 11:20 に 7.9℃、28 日 11:20 に 7.0℃、29 日 11:20 に 7.8℃、30 日 12:20 に 9.7℃、31 日 12:40 に 7.9℃と、7 日間連続で 5℃以上の温度差が確認されたものの、透保水 ILB の試験区 1 と比べ、最大値の平均は 0.3℃小さかった。

降雨は前週の 21 日に 30 mm、24 日に 14 mmがあったものの、この週にはなく、路床面からの水位は 24 日に -35 cm、26 日に -38 cm、30 日に -50 cm、31 日に -52 cmだったことから、降雨の後 7 日目でも、水位が路床面から -50 cm 以上深い状態であっても、吸水柱 1 本/m² で透水性 A s 表面の温度上昇を抑制できていることが確認された。
