佐賀県緑化センター跡地公園における
透・保水性舗装の温度測定調査報告書

令和3年12月

佐 賀 市

日本建設技術株式会社

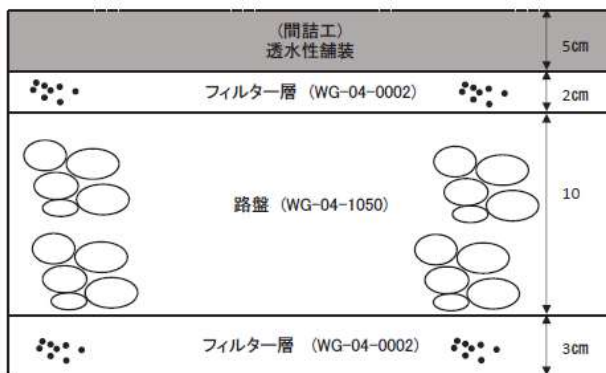
図1 透・保水性舗装の概略断面図

図中記号 WG: Water Green(吸水タイプ) , 04: 比重 0.4

0002 : 粒径 ~2mm(2mm アンダー) , 1050 : 粒径 10~50mm

透・保水性舗装の概略の断面図を図1に示した。

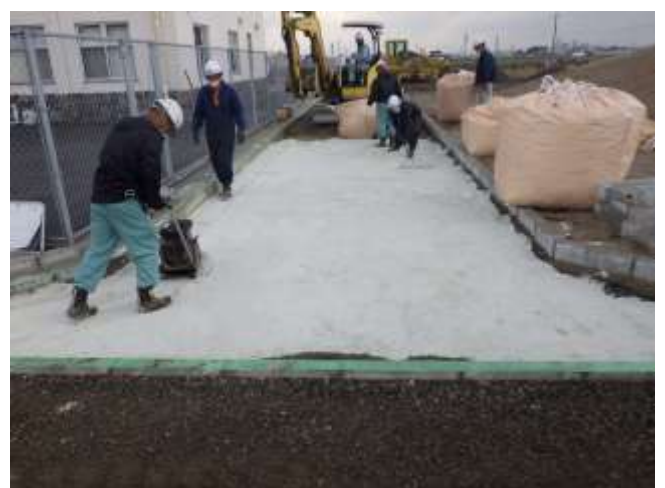
写真1-② フィルター層(ミラクルソル WG-04) 2mm アンダー敷き均し・転圧状況

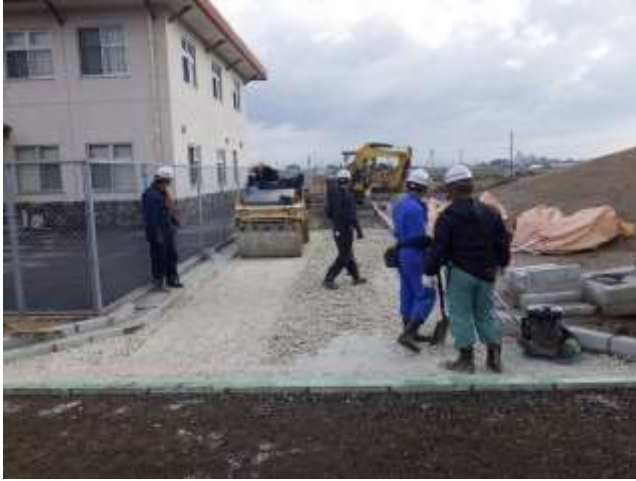
写真 1-③ 路盤(ミラクルソル WG-04) 10~50mm
転圧状況

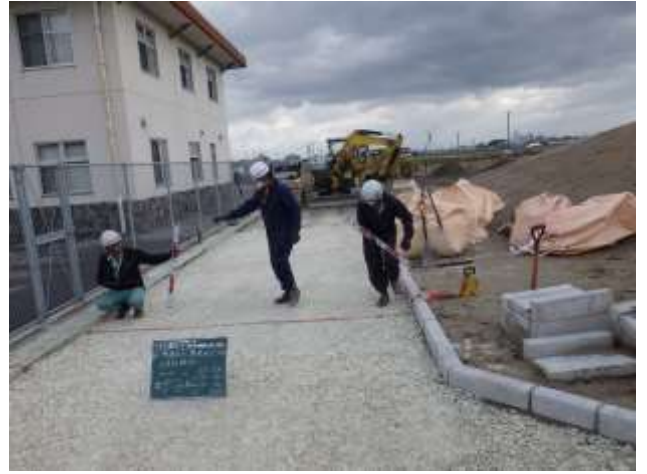
写真 1-④ 路盤の転圧完了 (出来形検測)

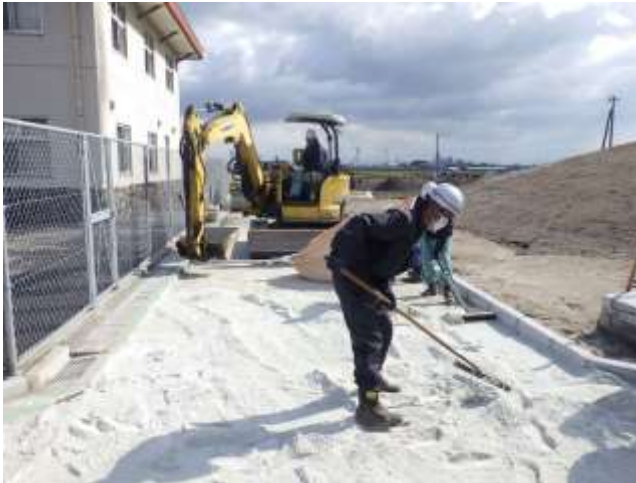
写真 I-⑤ フィルター層 (ミラクルソル WG-04)
2mm アンダー敷き均し状況

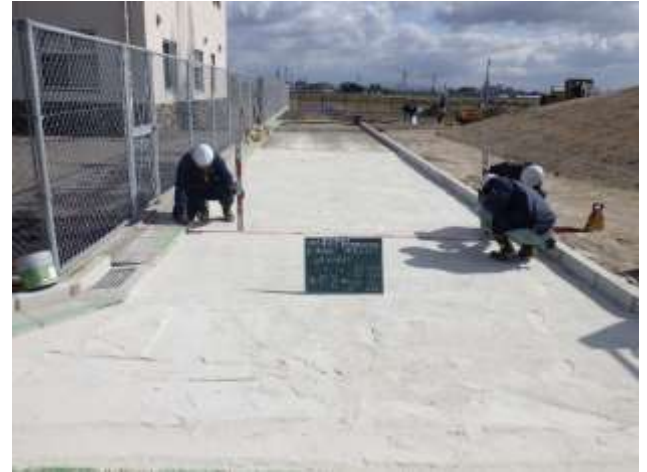
写真 1-⑥ フィルター層 2mm アンダー転圧完了
(出来形検測)

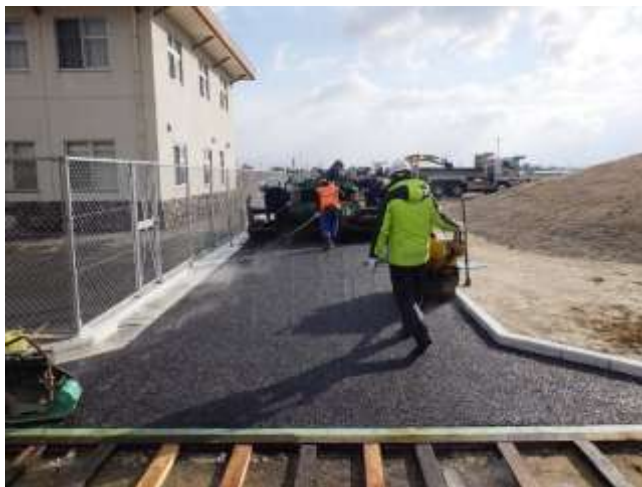
写真 I-⑦ 透水性舗装アスファルト打設状況

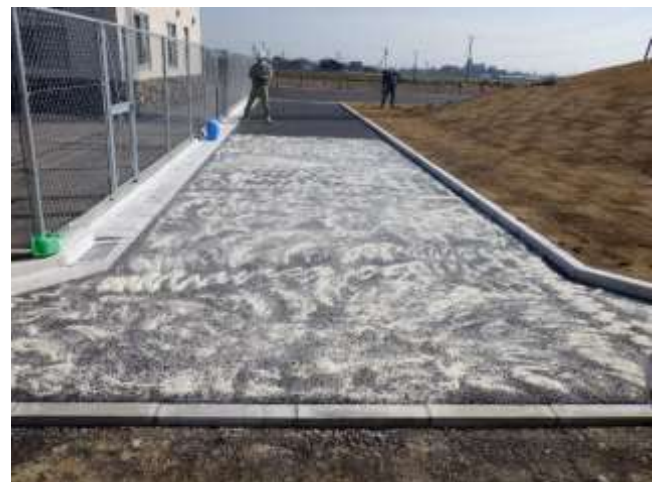
写真 1-⑧ 透・保水性舗装(ミラクルソル WG-04)
2mm アンダー散布状況

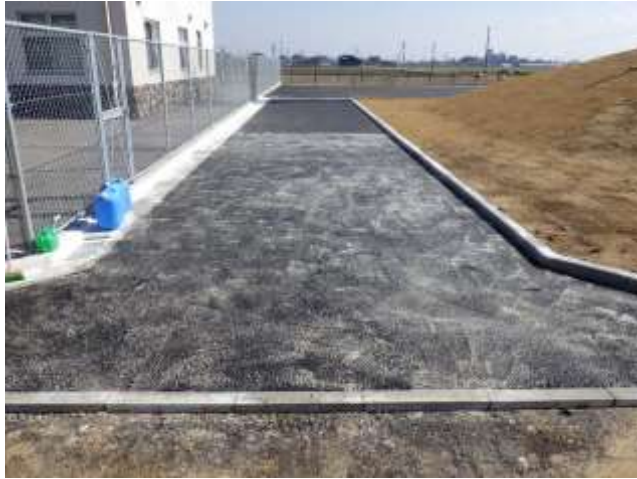
写真 1-⑨ 透・保水性舗装 2mm アンダー
間詰め完了

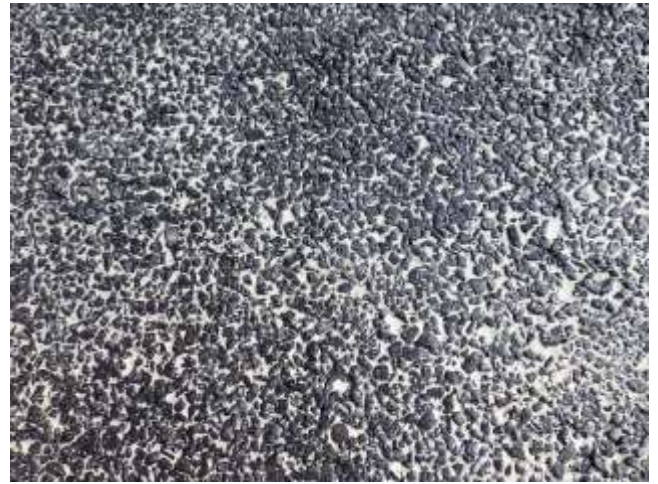
写真 1-⑩ 透・保水性舗装 2mm アンダー
間詰め完了

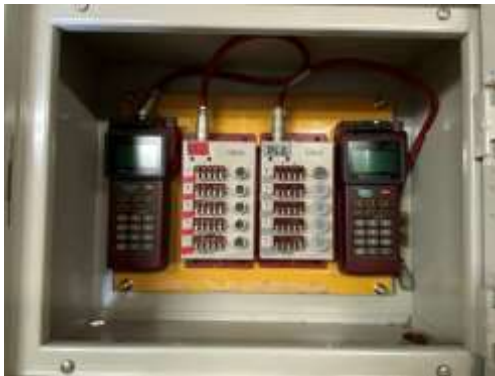
写真 2 TC-3 と CSW-5A

- 東京測器社製のデータロガーDIGITAL STRAIN METER TC-31×2 (写真 2)

内部基準接点保証機能付 (JIS Z 8704 C 級測定方式 誤差・有効測定範囲の約±1～±1.5%)

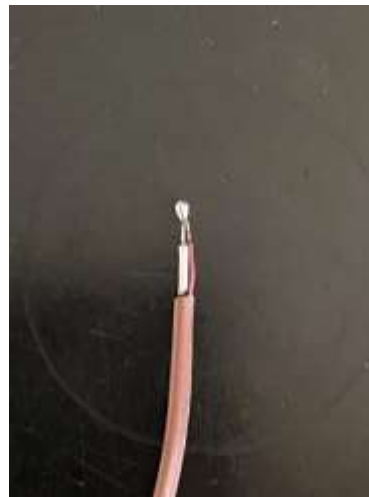
写真 3 サーモカップルセンサー

- チャンネルボックス CSW-5A×2
- サーモカップルセンサー T 型熱電対 (写真 3)

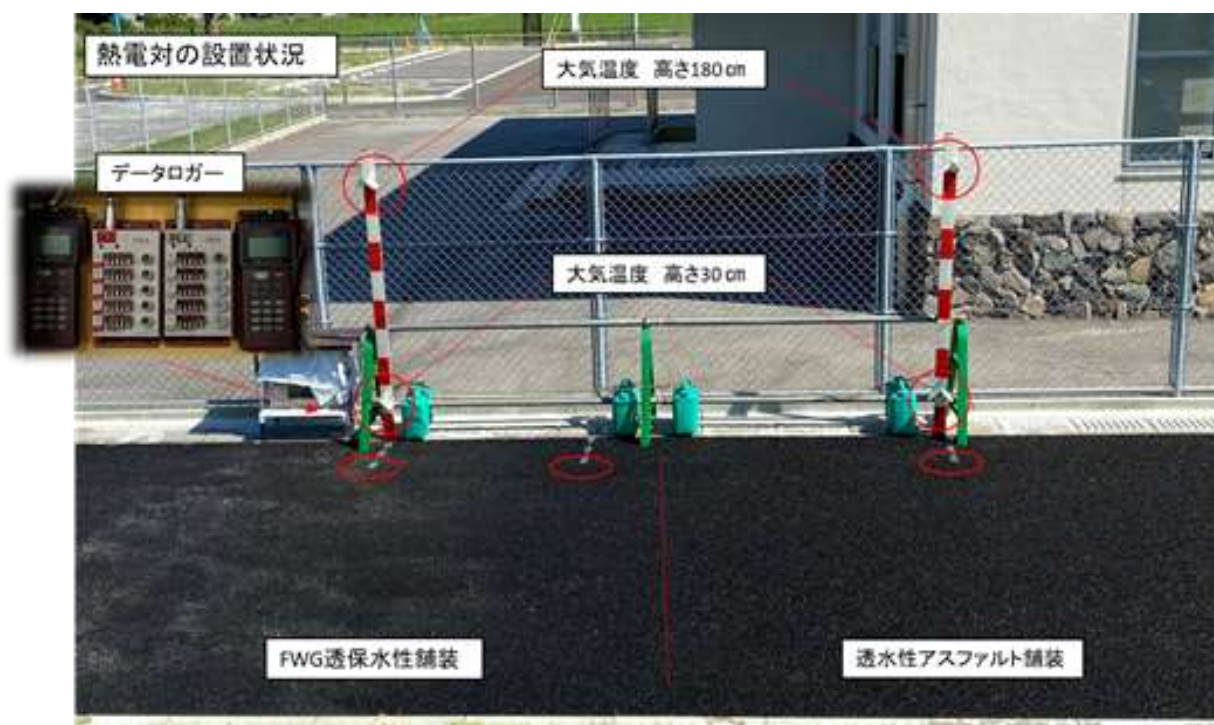
写真4 データロガー及びサーモセンサーの設置状況

透・保水性舗装区と透水性アスファルト舗装区ともに、センサーは路面に触れるように設置するとともに、その地表面から地上部の 30 cm、180 cm の 2 層の大気温度についても測定を行った。

なお、測定は 20 分間隔で行った。

データロガー及びサーモセンサーの設置状況を写真 4 に示した。

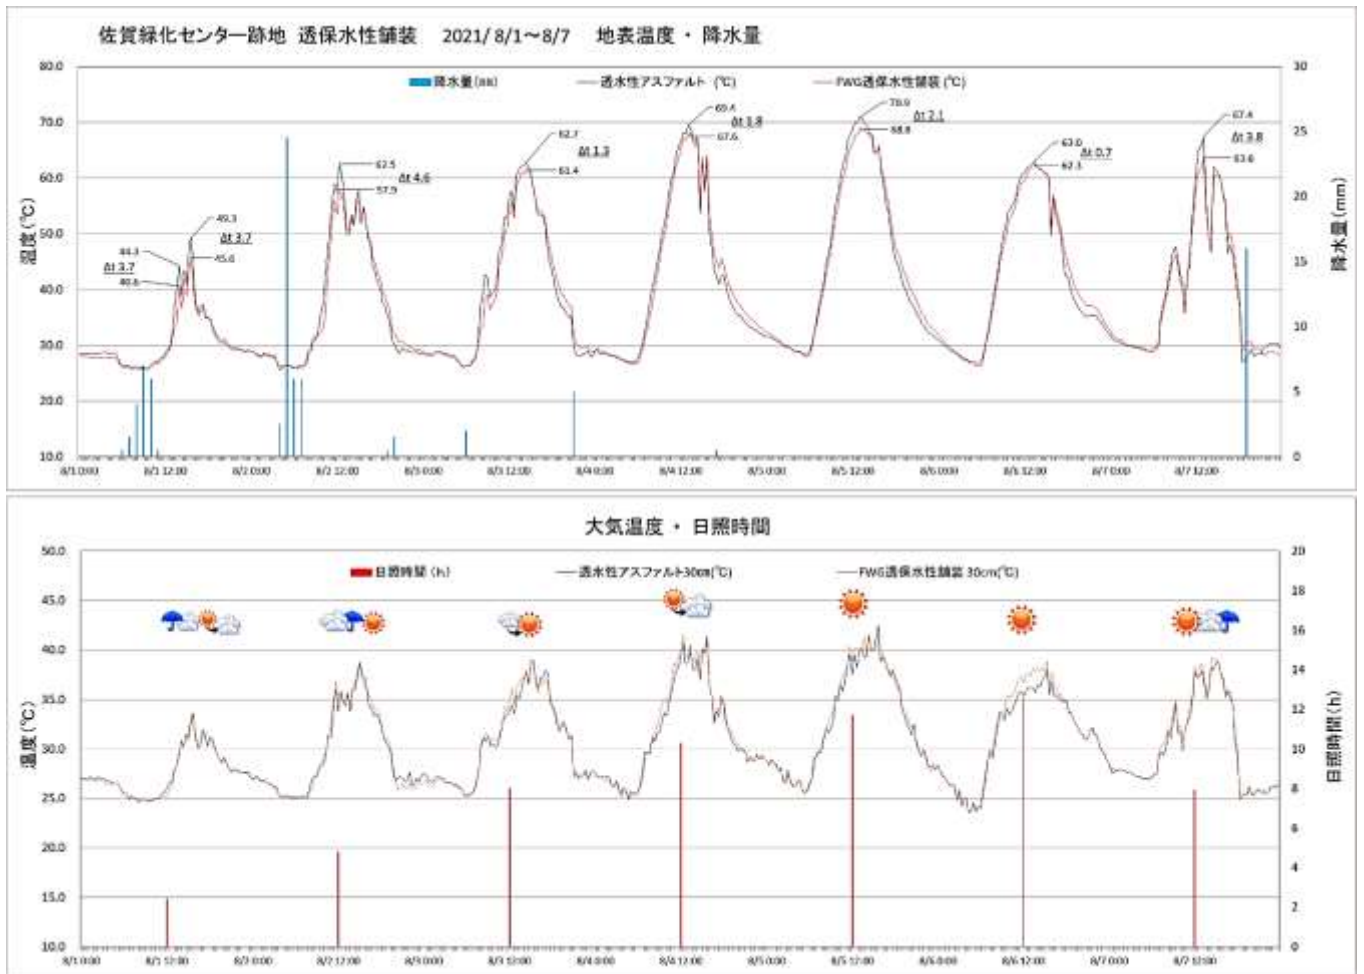
図3 期間②(8月1日～7日)における舗装路面の表面温度、大気温度(路面からの高さ30cm)と1時間ごとの降水量(mm)、一日当たりの日照時間

8月1日～7日における舗装路面の表面温度、大気温度(路面からの高さ30cm)と1時間ごとの降水量(mm)、一日当たりの日照時間を図3に示した。

期間②における路面温度は、透・保水性舗装区が25.6°C～69.0°C、透水性アスファルト区が25.6°C～70.9°Cの範囲で推移していた。

日別の最高温度は、透・保水性舗装区が45.6°C～69.0°C、透水性アスファルト区が49.3～70.9°Cだった。日別の最高値は7日ともアスファルト舗装区で、最も高かったのは8月5日13:00に記録された。

透・保水性舗装区と透水性アスファルト舗装区との路面温度の差は、午前中降雨があった8月1日(降水量19.5mm)と2日(同41.0mm)の午後、それぞれ最大3.7°Cと4.6°Cとが確認された。

その後、3日(同7.0mm)、4日(同0.5mm)に降水があったものの、最大で3日に1.3°C、4日に1.8°C、5日に2.1°C、6日に0.7°C、7日に3.8°Cが確認され、路面温度の差は小さいながら7日まで継続していた。

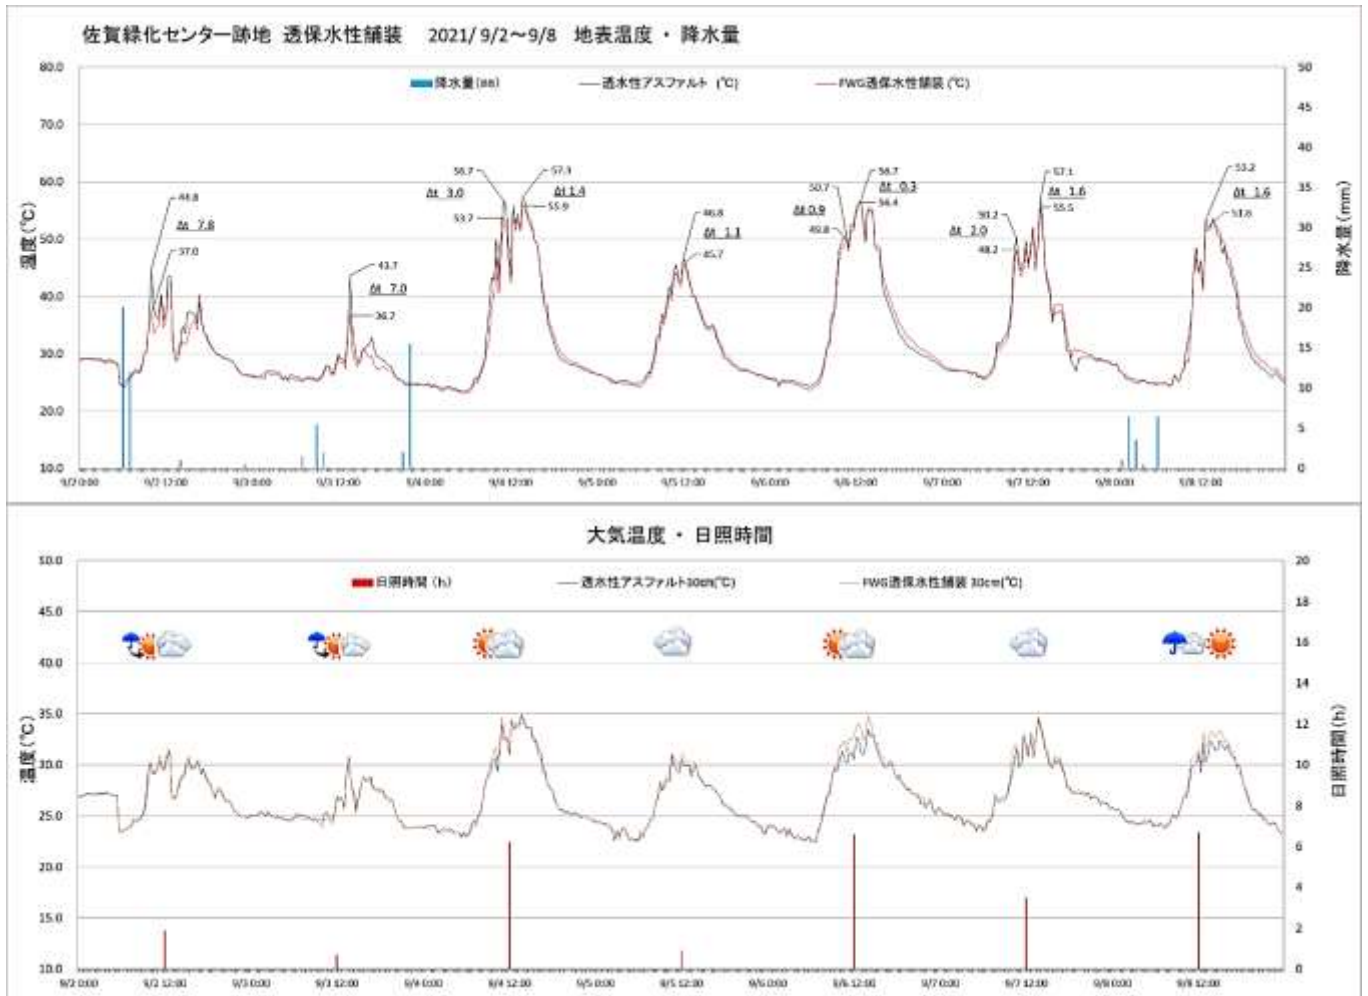
図4 期間③(9月2日~8日)における舗装路面の表面温度、大気温度(路面からの高さ30cm)と1時間ごとの降水量(mm)、一日当たりの日照時間

9月2日～8日における舗装路面の表面温度、大気温度(路面からの高さ30cm)と1時間ごとの降水量(mm)、一日当たりの日照時間を図4に示した。

期間③における路面温度は、透・保水性舗装区が23.1℃～56.4℃、透水性アスファルト区が23.5～57.3℃の範囲で推移していた。

日別の最高温度は、透・保水性舗装区が36.7℃～56.4℃、透水性アスファルト区が43.7～57.3℃だった。日別の最高値は7日ともアスファルト舗装区で、最も高かったのは9月4日13:40に記録された。

透・保水性舗装区と透水性アスファルト舗装区との路面温度の差は、午前中降雨があった9月2日(降水量33.5mm)と3日(同26.5mm)の午後、それぞれ最大7.8℃と7.0℃とが確認された。

その後、最大で4日に3.0℃、5日に1.1℃、6日に0.9℃、7日に2.0℃、8日に1.6℃が確認され、路面温度の差は小さいながら継続していた。この間、8日に18mmの降雨があったものの、大きな変化は見られなかった。

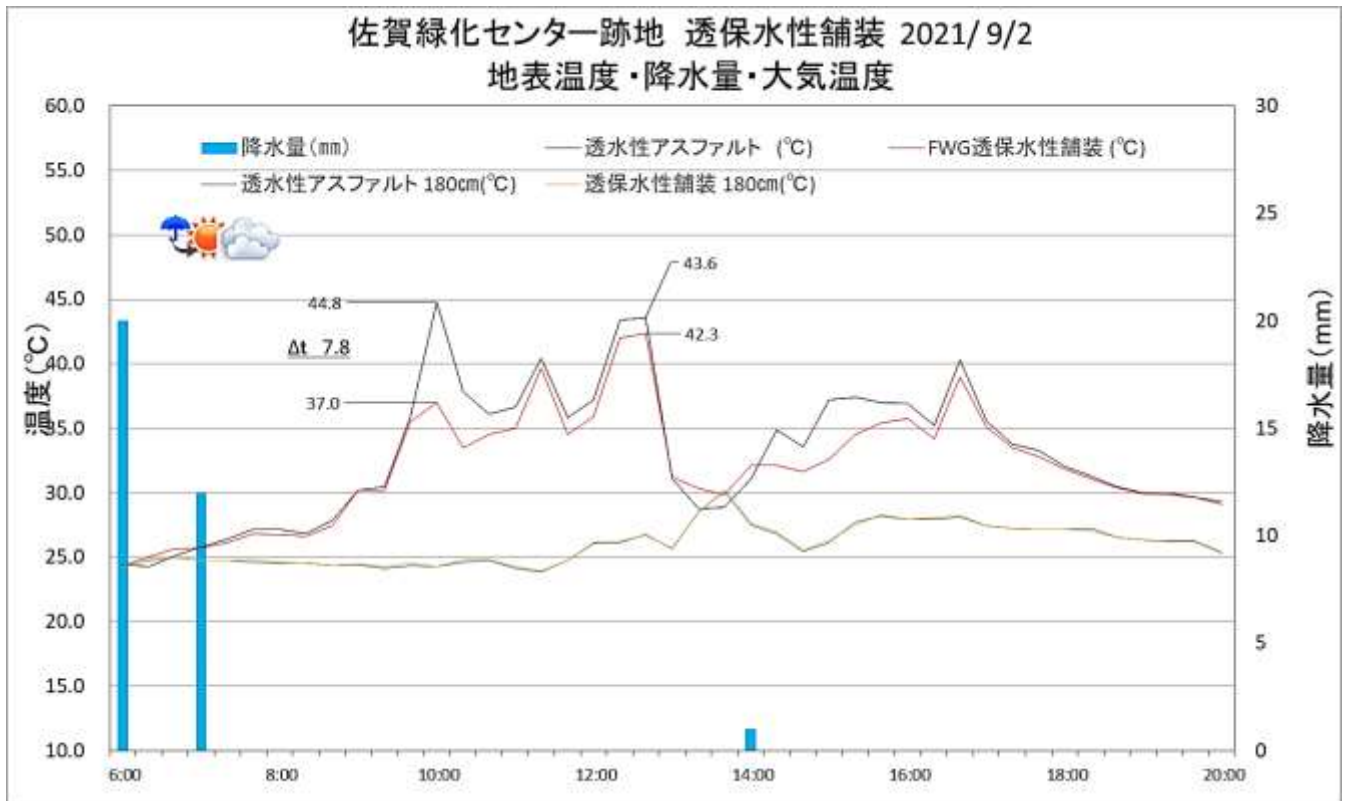
図5 9月2日の舗装路面の表面温度、大気温度(路面からの高さ30cm)と1時間ごとの降水量(mm)

今回の測定期間中、透・保水性舗装と透水性アスファルトとの最も大きな温度差が確認された9月2日について1時間毎の気象庁データ(過去の気象データ;佐賀市)と対比させながら検討を行った。

2日を時間毎にみると、6、7時台と14時台に降雨(降水量20.0mm、12.0mmと1.0mm)がみられている。気温と湿度は、7時には24.5℃と97%、10時には27.9℃と81%、13時には30.2℃と72%となりこの日の最高気温となり、16時には29.2℃と78%、19時には27.3℃と85%となっていた。

透・保水性舗装区と透水性アスファルト区との温度差は10時に最大の7.8℃となり、13時には差は1.3℃に、その後13時過ぎに一時的に同じ温度となり、更に最大で-1.2℃逆転したものの、14時には同じ温度となり、それ以降17時にかけて1.0~3.8℃の差が確認された。
