# FWG軽量盛土工法を活用した斜面災害復旧事例

## 災害復旧事例1

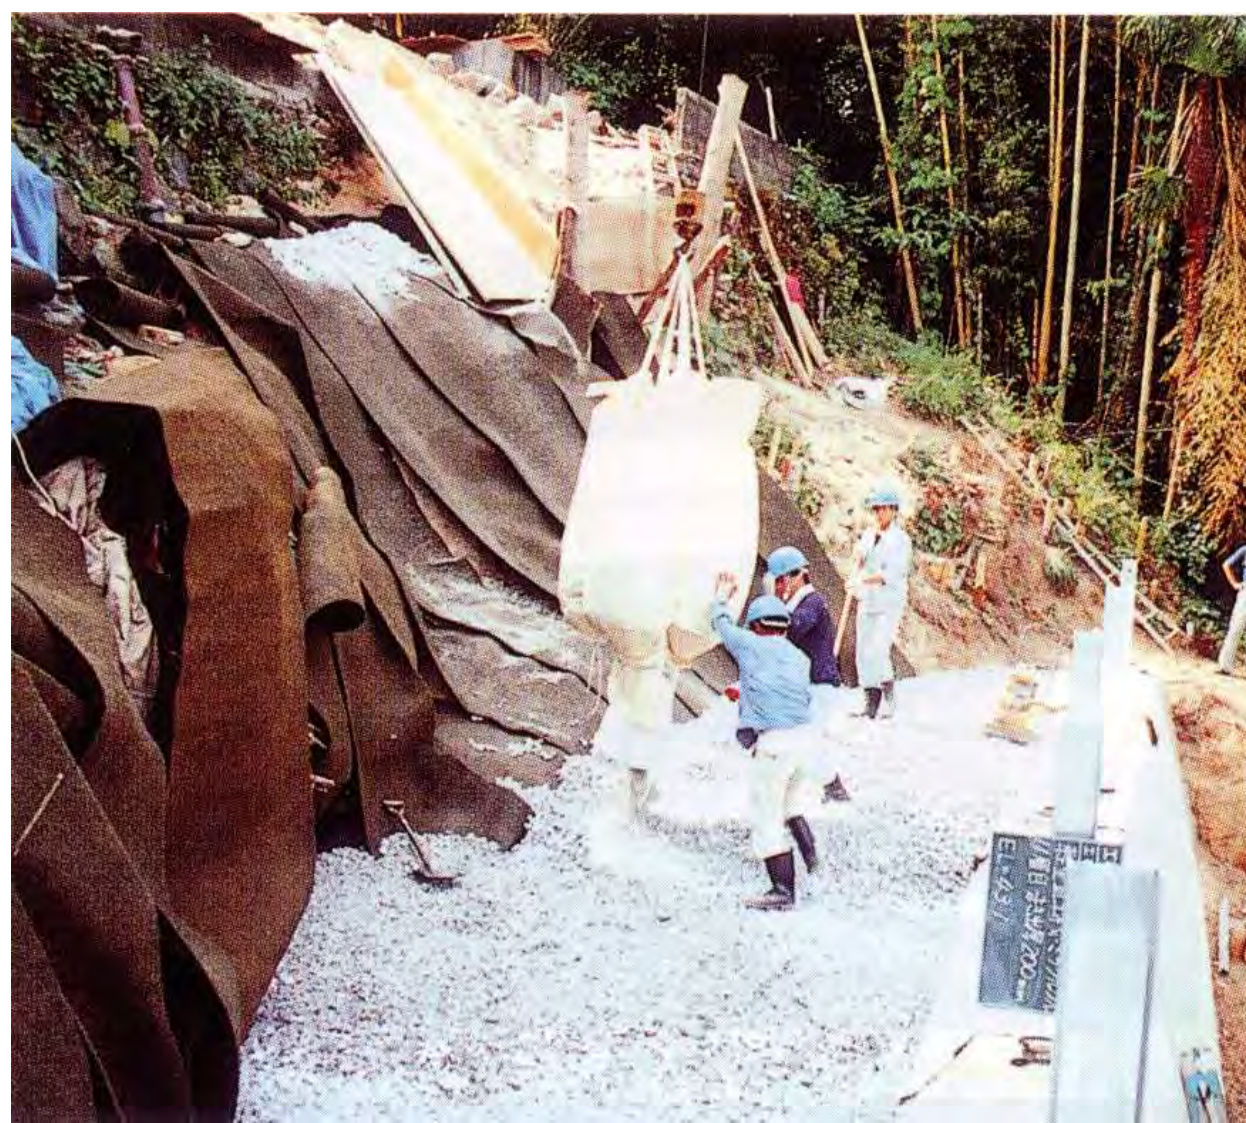
敷き均し状況

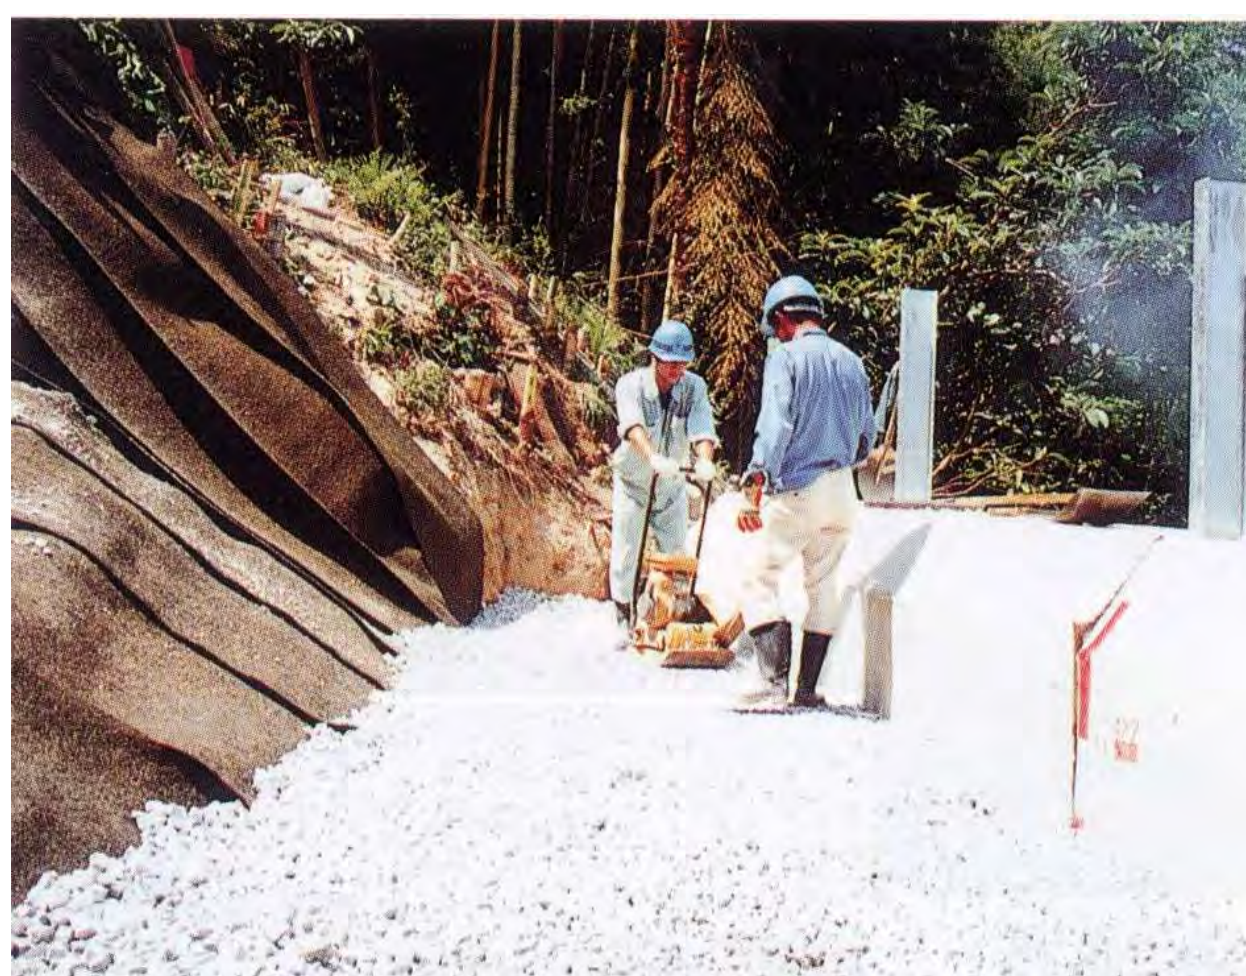
## 轉圧狀況

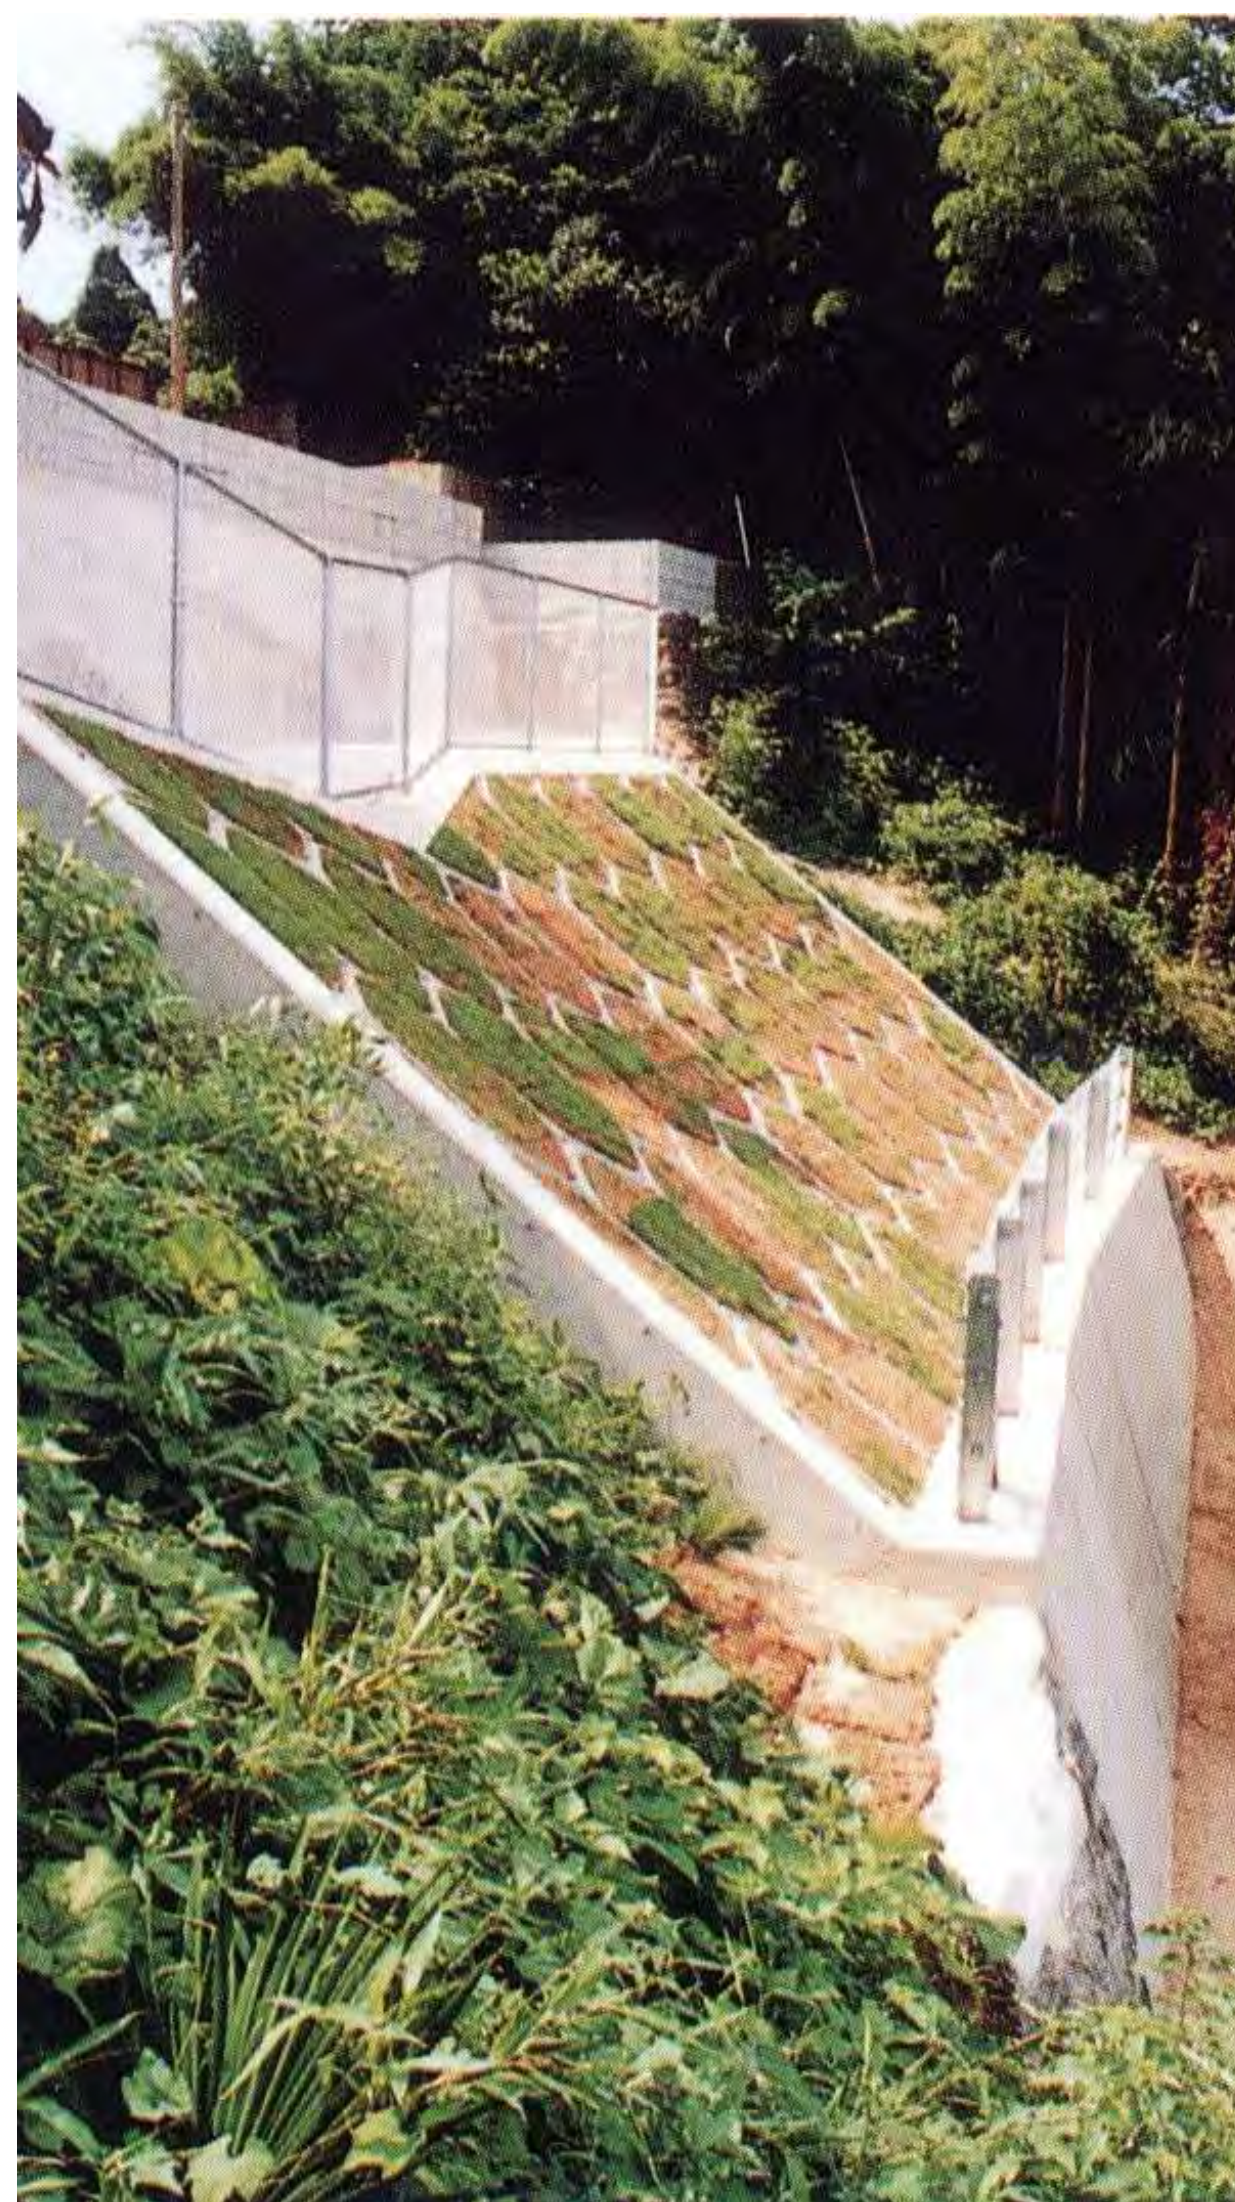
施工直後  
(H12.3 完成)

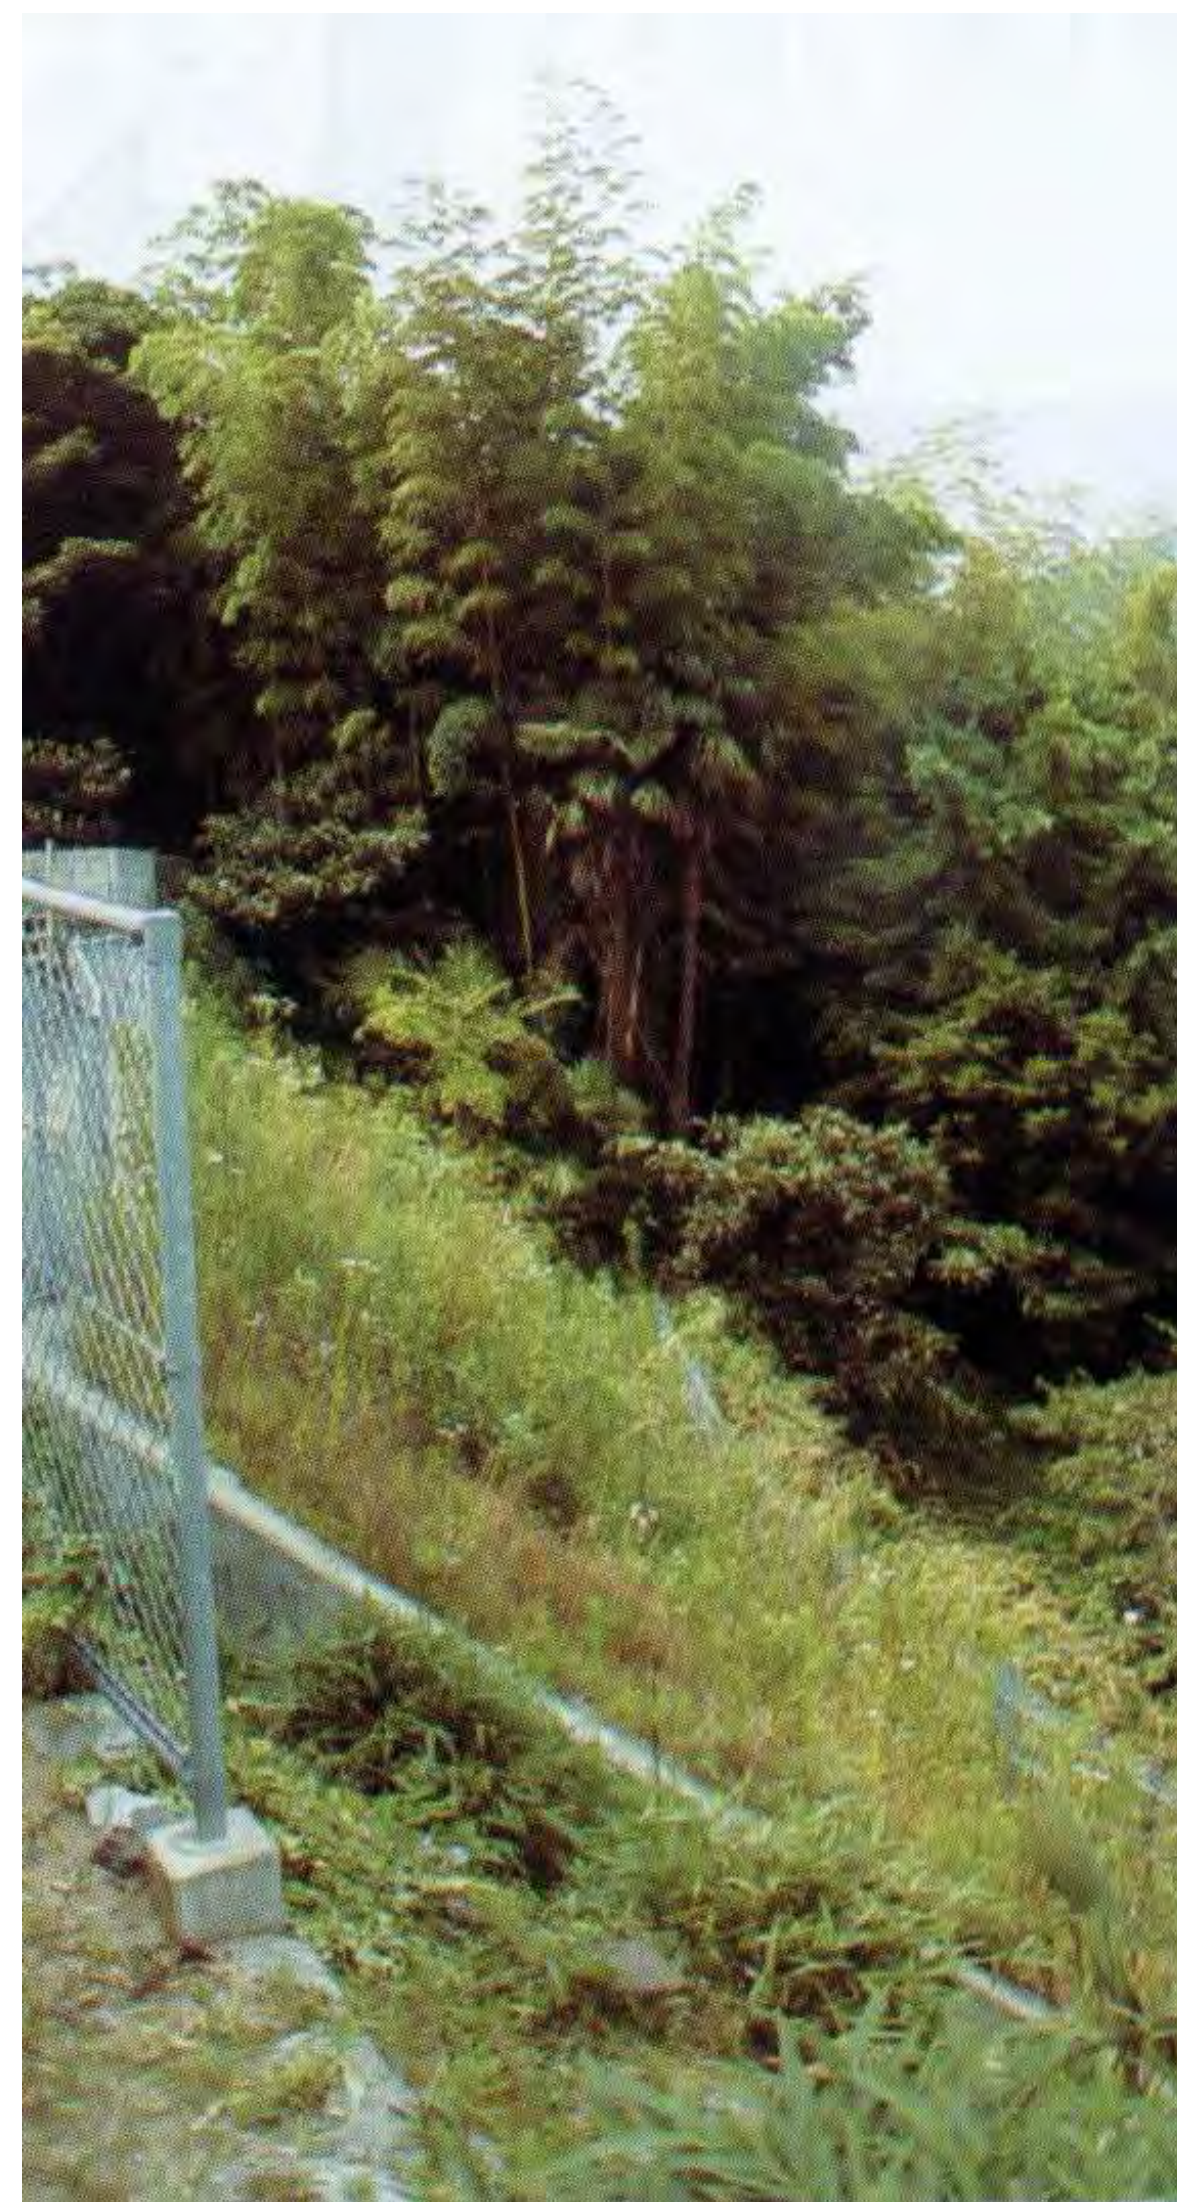
完成後4年3ヶ月の状況  
(H16.6)

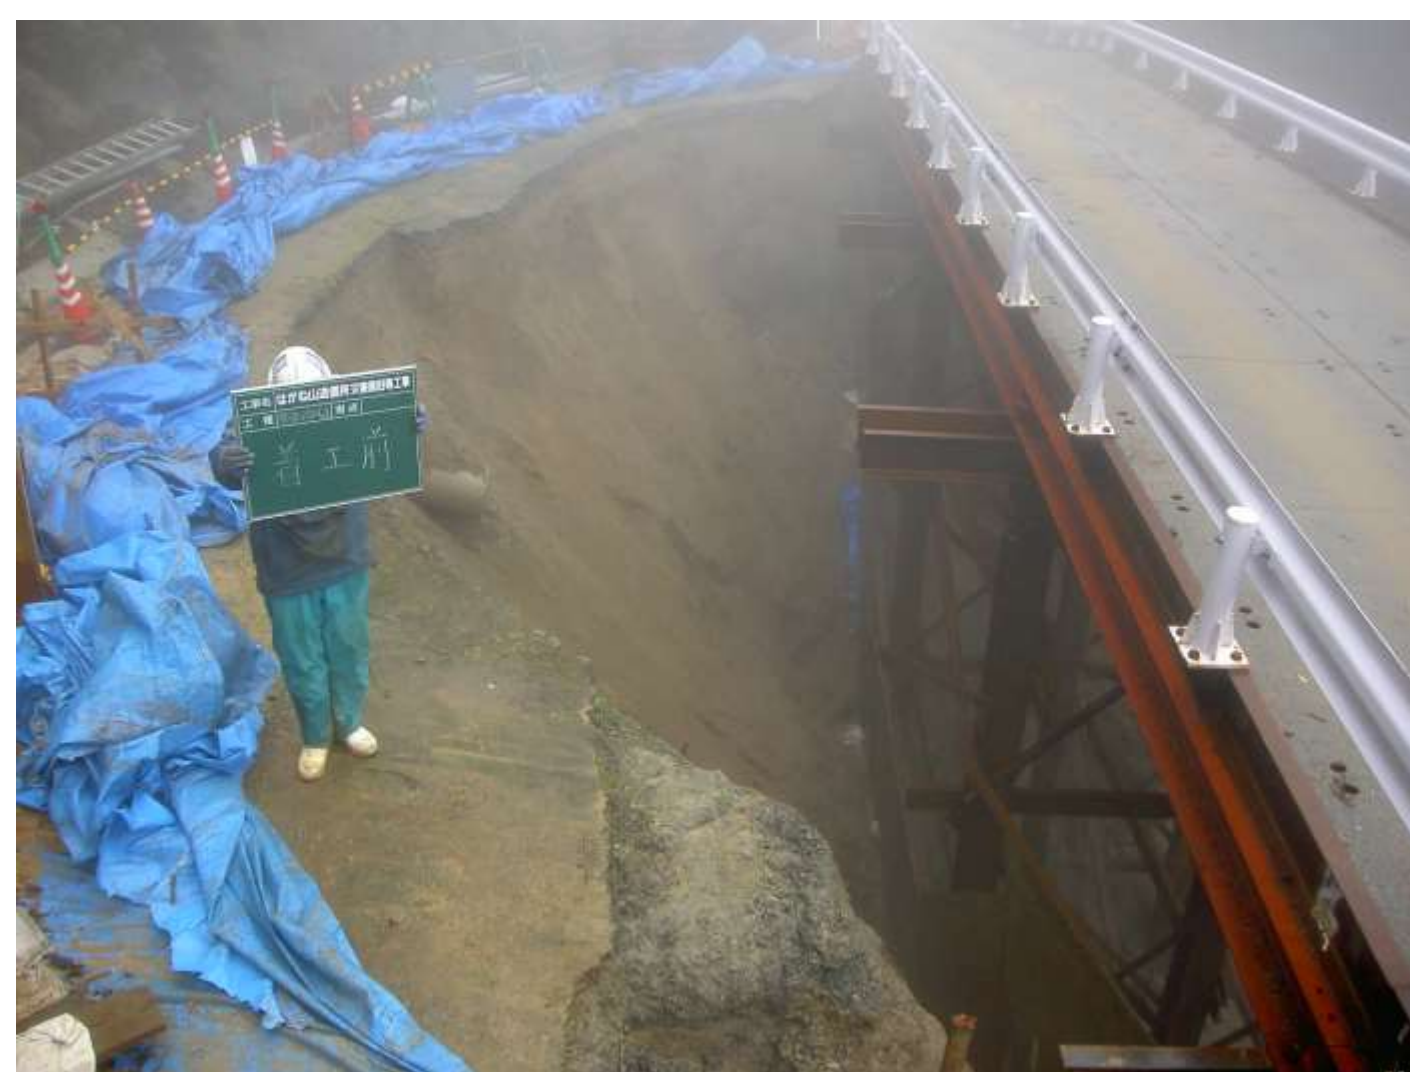
### ① 着工前

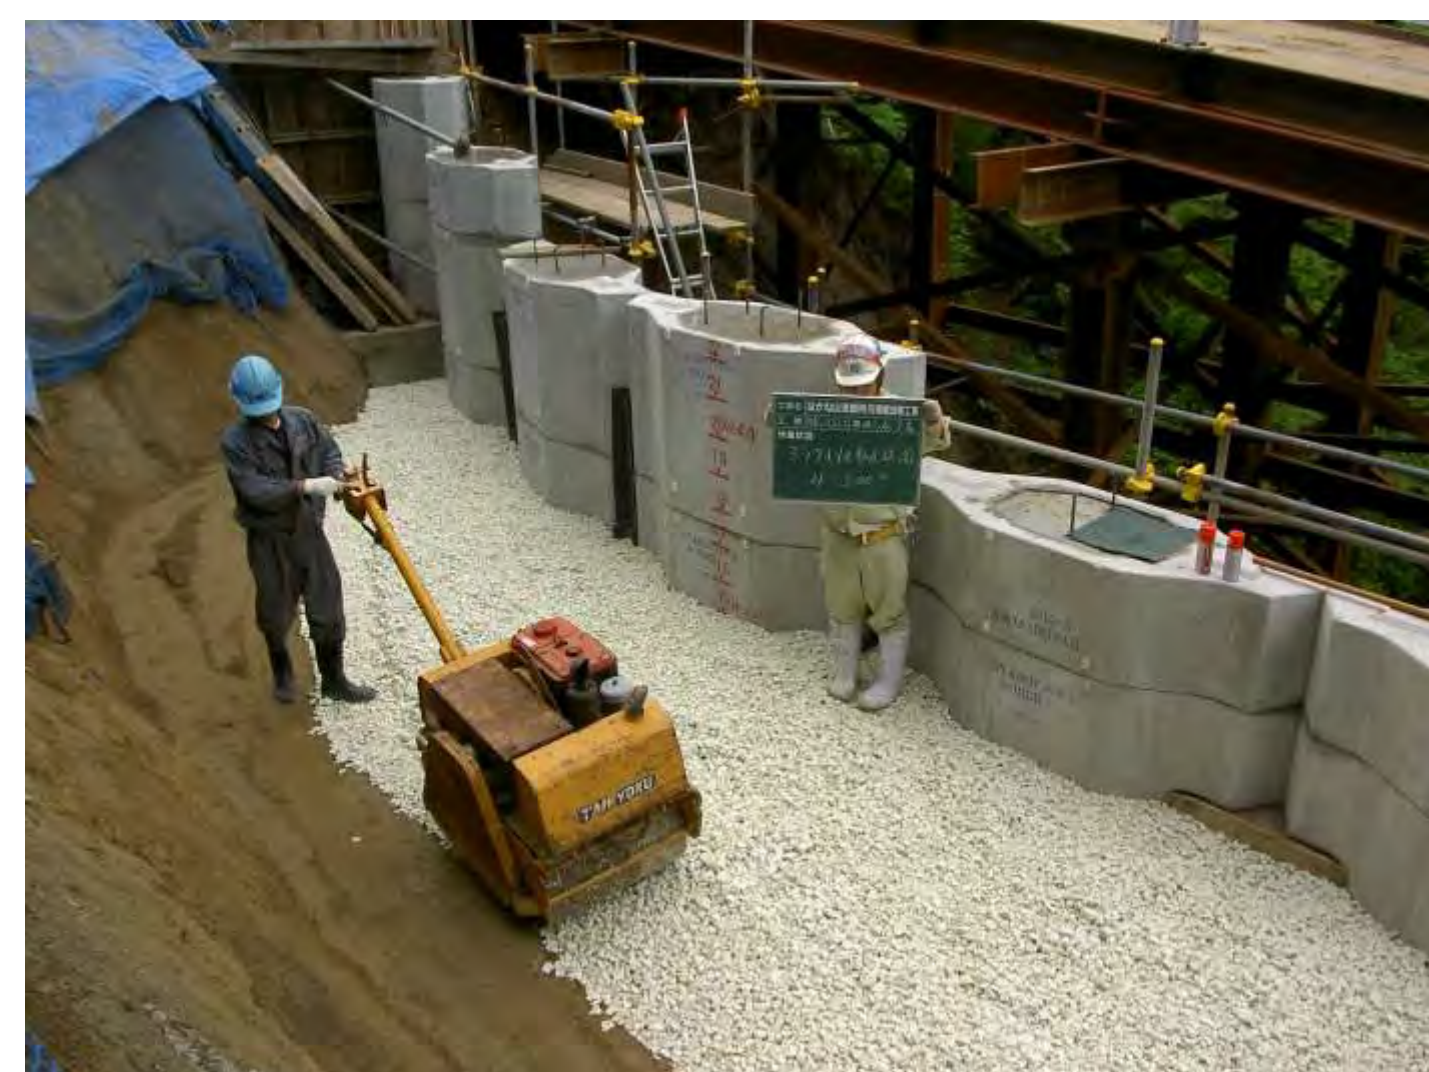
### ③ ミラクルソルの転圧状況

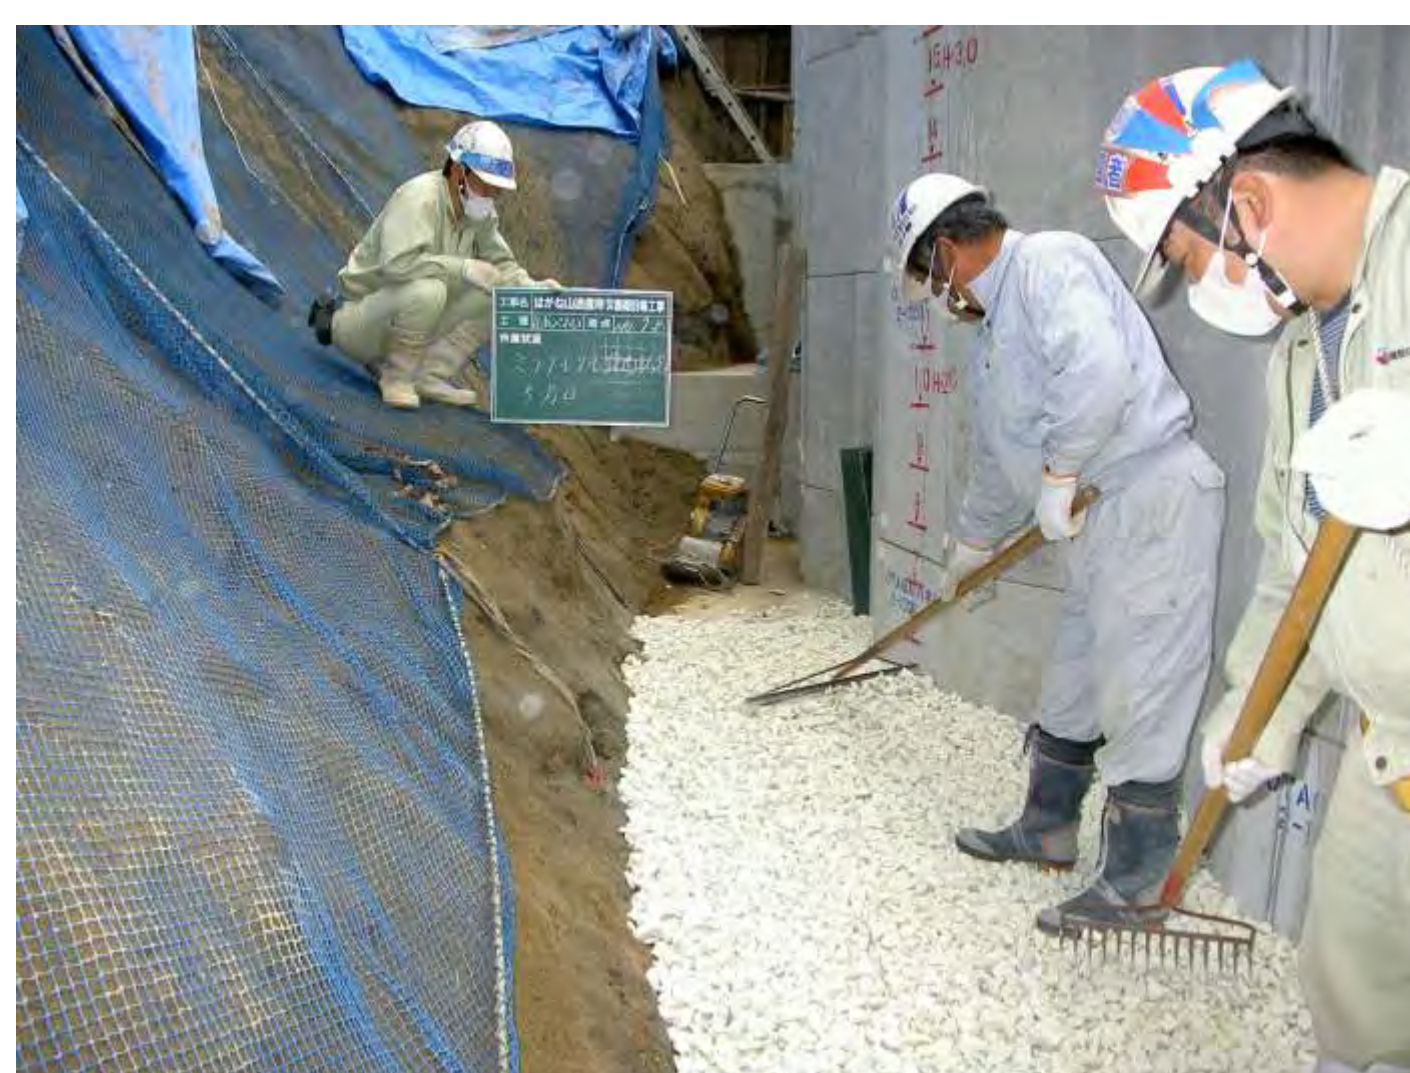
## ② ミラクルソルの敷均し状況

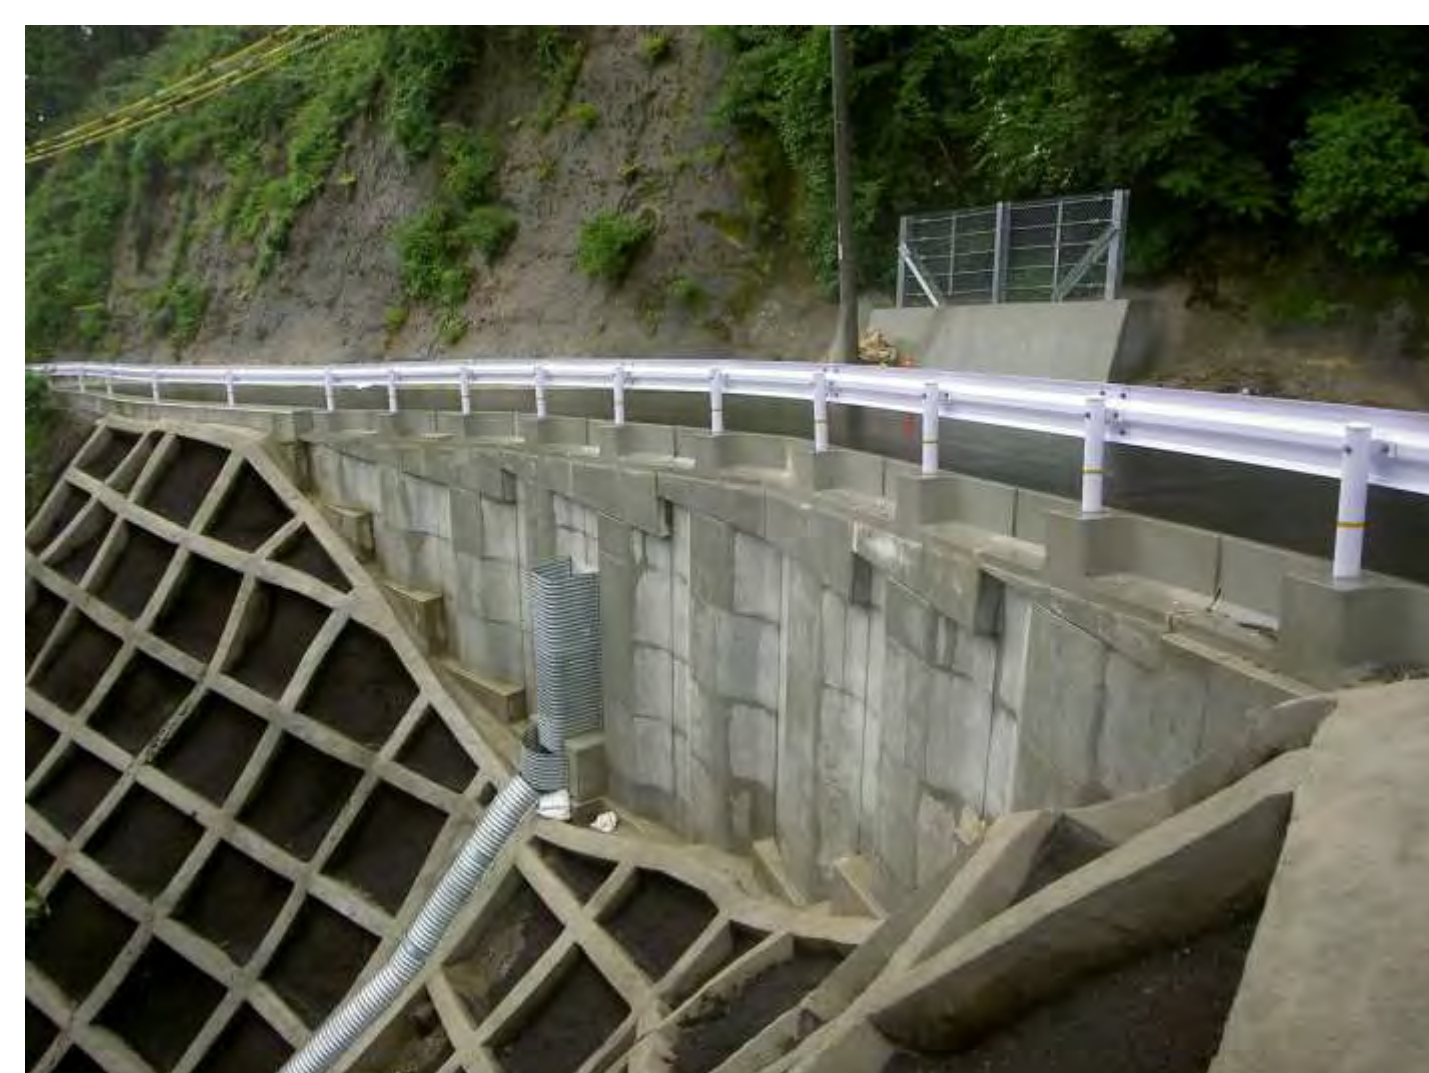
#### ④ 施工後

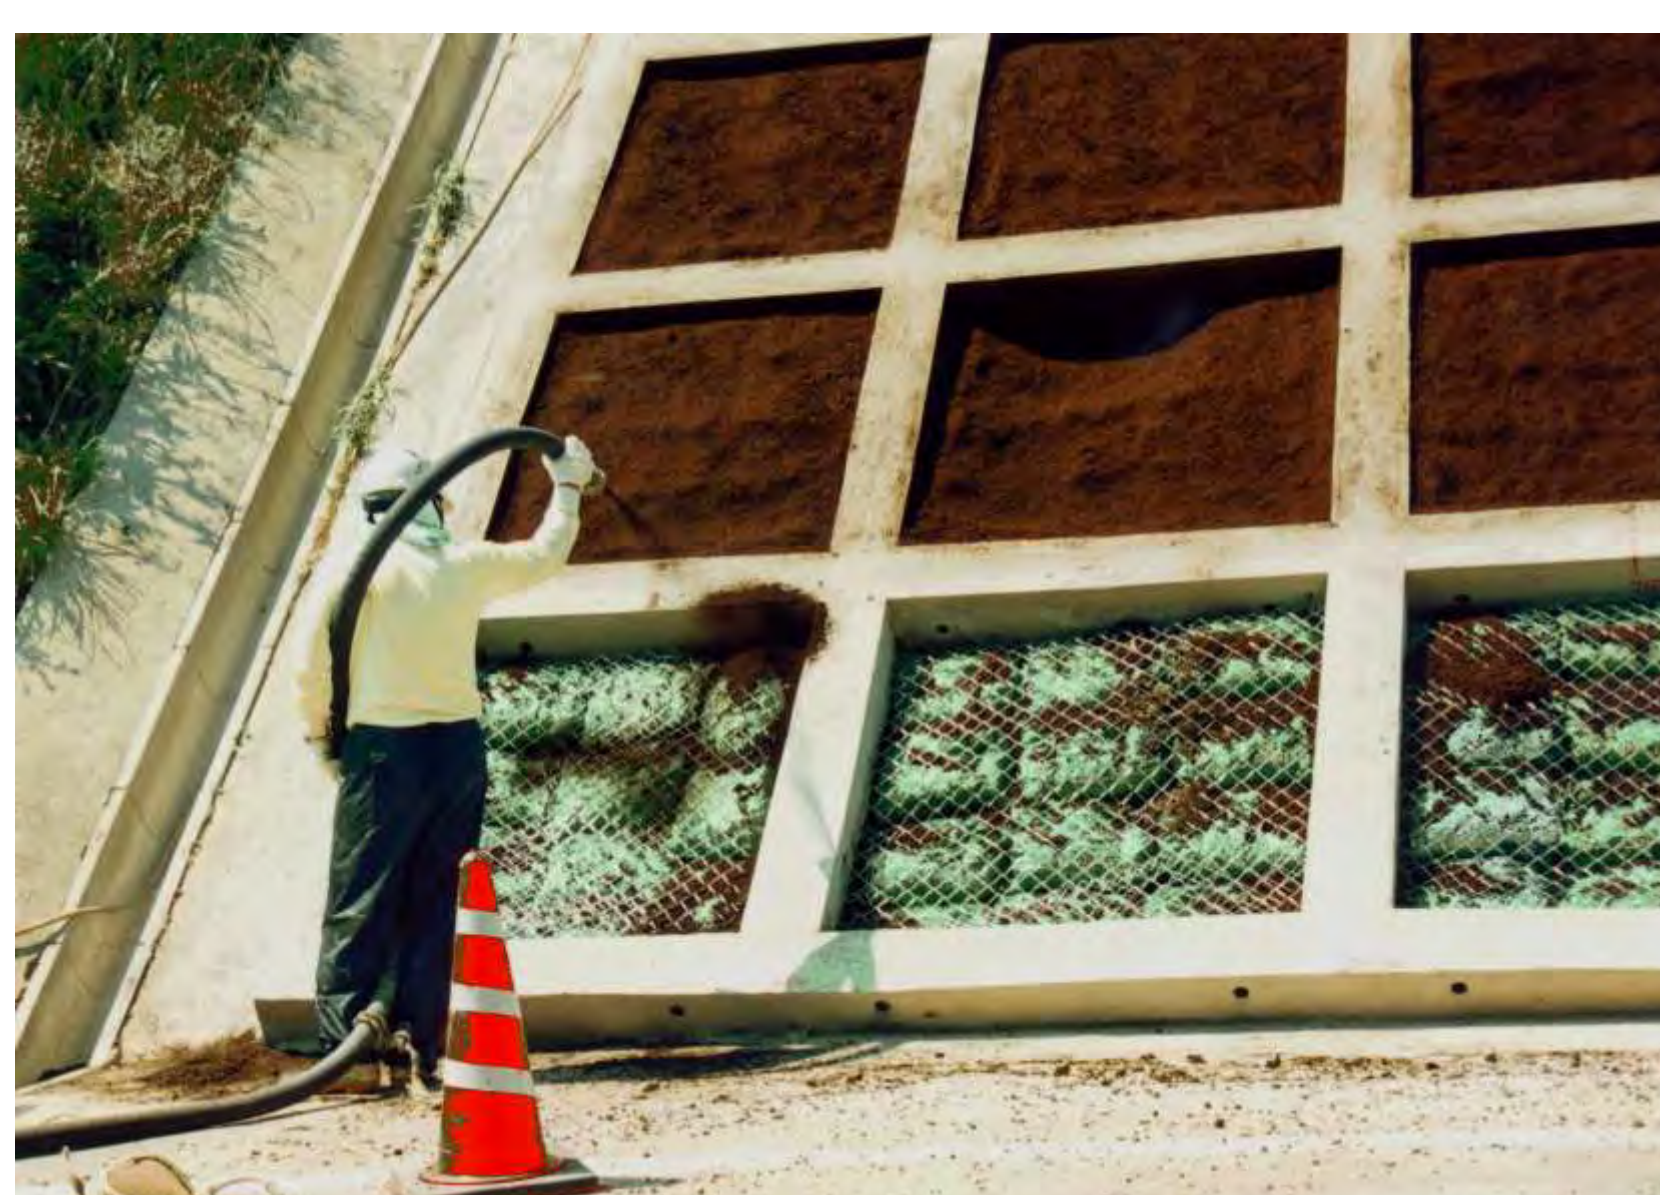
## 施工狀況

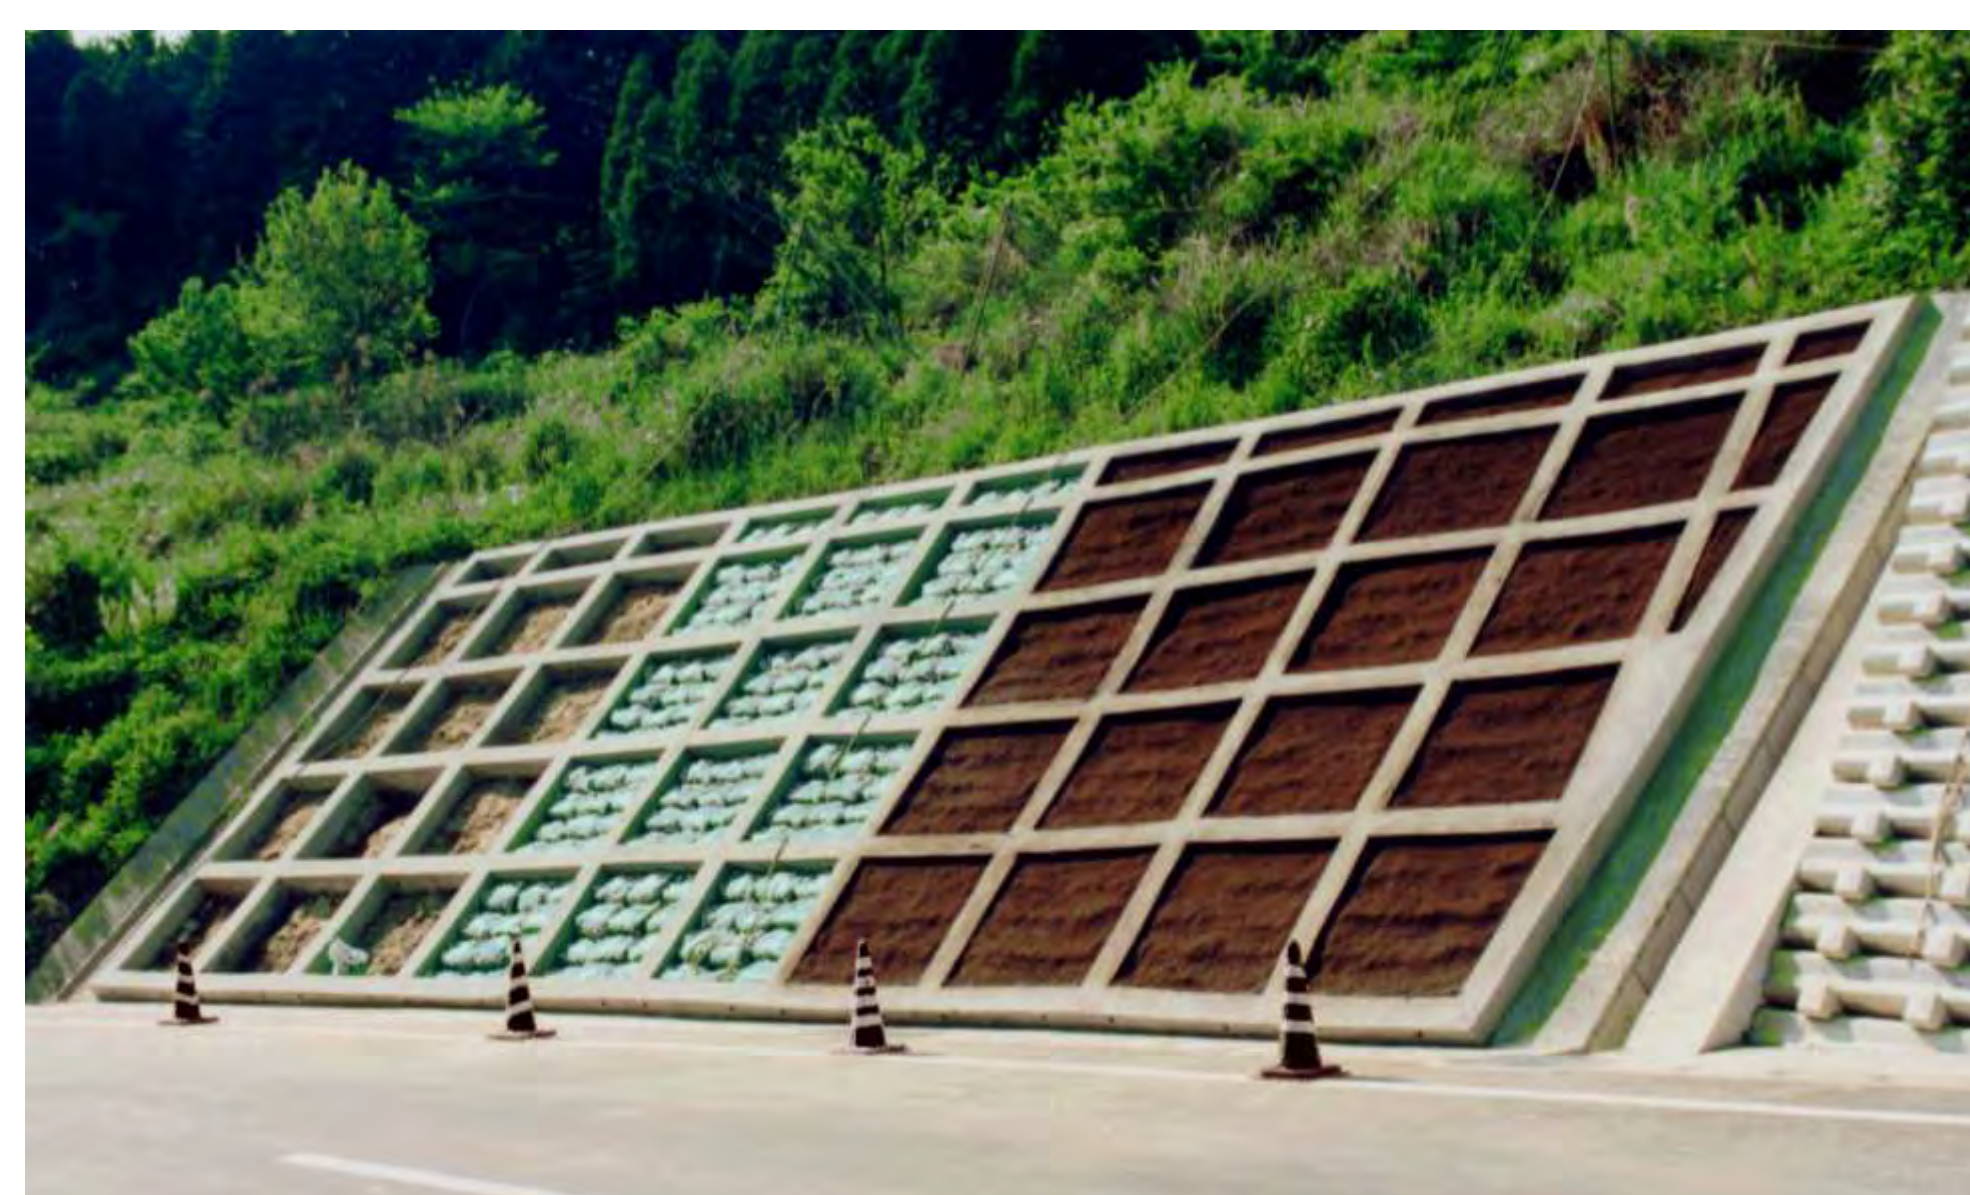
## 施工過程

左側から、法枠施工状況、土のう設置状況、植生基盤材吹付状況
