# 老朽化した集水井の機能回復工事の事例

日本建設技術(株) ○広津 大治  
原 裕

地すべり対策事業において昭和 51 年～60 年の間に施工され、30 年～40 年を経過した集水井においてはライナープレートの傾倒や腐食、さらには集水ボーリングの閉塞等によって安全性や施設機能の低下を生じているものが認められている。本発表では佐賀県伊万里市黒塩地区において異常を生じた集水井の外巻  $\phi 3.5\text{m} \sim 4.0\text{m}$  への拡大、集水ボーリングの集水機能回復等の工事について報告する。

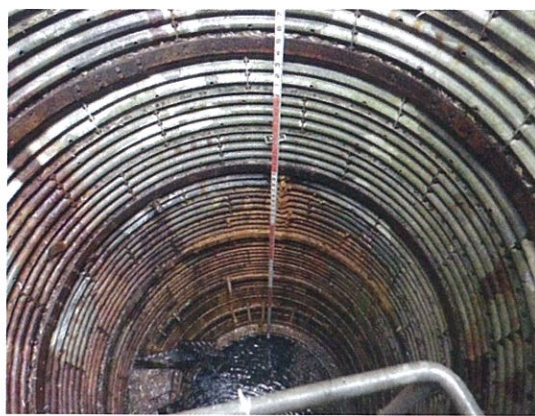
写真-2 集水井状況

施設補修に当たり現地確認調査を行った所(写真-2・3)に示す様に、GL-2.0m 以深でライナープレート及び補強リングの腐食が著しく、ライナープレートは傾き北に 170 mm, 東に 370 mm, 偏心量としては  $D=407\text{mm}$  (写真-4)が確認され、天端コンクリートにもひび割れが確認された。

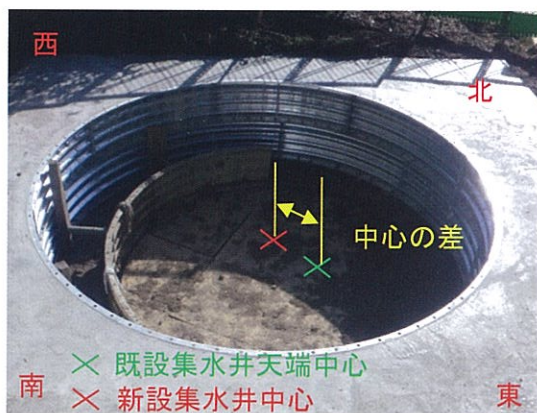
写真-4 既設と新設ライナープレートの  
中心の差  $D=407\text{ mm}$

- 1) 新設集水井中心センターについては、既設溜枳中心センターに設置計画とした。
- 2) 足場の構造は単管パイプ構造(写真-8)とし集水井底部より各段の高さ 1.0m 単位で天端まで格子状に仮設を行い、吊コンクリートの床掘時は既設集水井施工に伴う地山の緩みが無い確認し不等沈下や偏心誤差が生じる事のないよう施工を行い、コンクリート打設後ライナープレート 2 枚分  $H=1.0\text{m}$  の高さでライナープレート撤去を行う。
- 3) ライナープレートの撤去は、当初ガス切断(写真-9)で作業を行っていたが背面からの湧水、ライナープレートの錆や地山がライナープレートに接しガスが通らない為、火が吹き消され切断作業に難航し作業に時間を要した。その為ランス棒(写真-10)での切断を行った。
- 4) ランス棒の特性としては酸素を高压で常にパイプに供給する事により水中でも溶解切断が可能になり燃焼に際して可燃ガスを一切用いず溶解切断が可能とな為、日施工量としては、1 サイクル当り 2 日から 1 サイクル当り 1 日に短縮でき作業効率が向上した。
- 5) 坑内掘削時(写真-11)は電動バックホウの使用により排気ガスの発生を無くし掘削中の集水井内に落下物災害に備え退避所を設け安全作業に努めた。

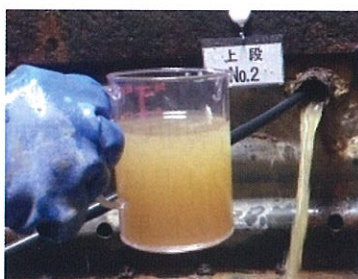
写真-6 第1回目洗浄状況

坑内に単管パイプで仮設足場の設置を行い高圧洗管機にて洗浄(写真-5)を行う。洗浄前の集水量を確認し, 1 回目の洗浄時(写真-6)は, 既設集水ボーリング材の SGP 管の経年劣化による錆等も確認され洗浄水も赤褐色を示したが, 洗浄 4 回目には(写真-7)に示すごとく坑内の錆, 不純物の除去が確認された。

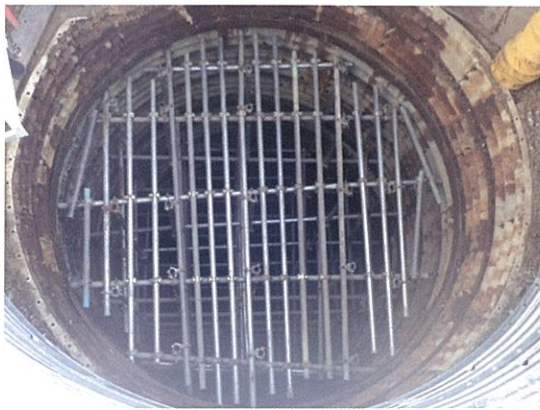
写真-8 足場仮設状況 GL-4m 付

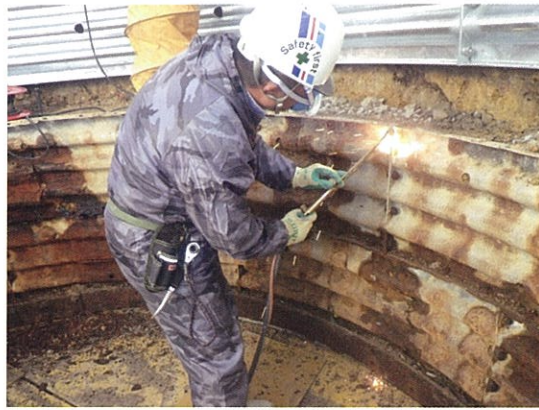
写真-9 高圧ガスによるライナープレート切断状況

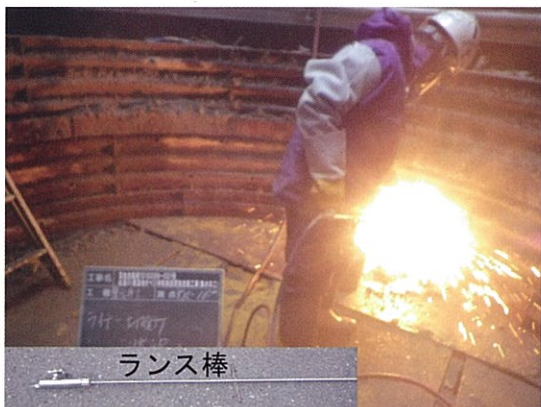
写真-10 ランス棒によるライナープレート切断状況
