# 斜面防災技術

## —私の経験した現場—

## 深度 57m の集水井掘削

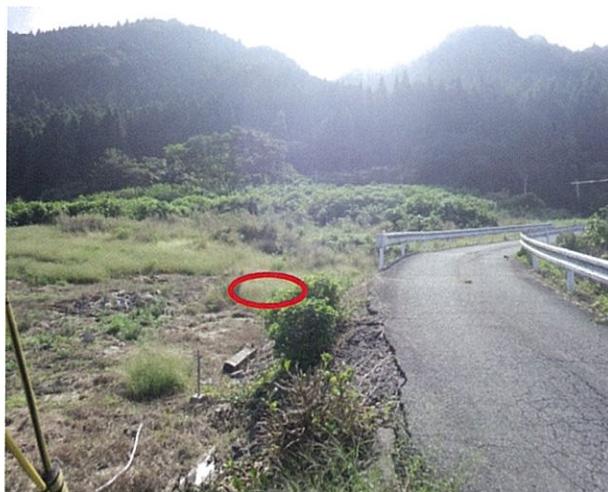
写真 1.1 集水井計画位置

当該工事地区地すべり防止工事は、佐賀県多久市街地南方の、鬼ノ鼻山北西斜面に位置します（図 1.1、写真 1.1）。地すべり防止工事で私は主に、施工管理全般に従事しましたが、ここでは大深度集水井掘削について紹介します。

- 1) 設計仮設道路は、集水井近傍で  $W=4.5\text{ m}$  ( $4.9\text{ t}$  クローラークレーン設置幅  $2.9\text{ m} \times 2.4\text{ m}$ ) となっている（写真 1.1、3.1）。
- 2) 集水井深度は 57m と深く、 $4.9\text{ t}$  クローラークレーンは、ワイヤーロープ 4 本および 2 本掛仕様のため、深度 20m 程度からワイヤーロープに、ねじれが頻繁に発生し坑内吊り降し作業が困難となる（写真 3.2）。
- 3) 固定式門型テルハクレーン  $2.8\text{ t}$  吊（電動チェーンブロック式）による坑内吊り降し作業の場合（写真 3.3）、吊り降しは容易となるが巻き上げ速度  $5\text{ m/min}$  となり深度 50m 掘削時は、往復に 20 分程度要し、クローラークレーンと比較すると作業能率が落ちる（表 3.1）。

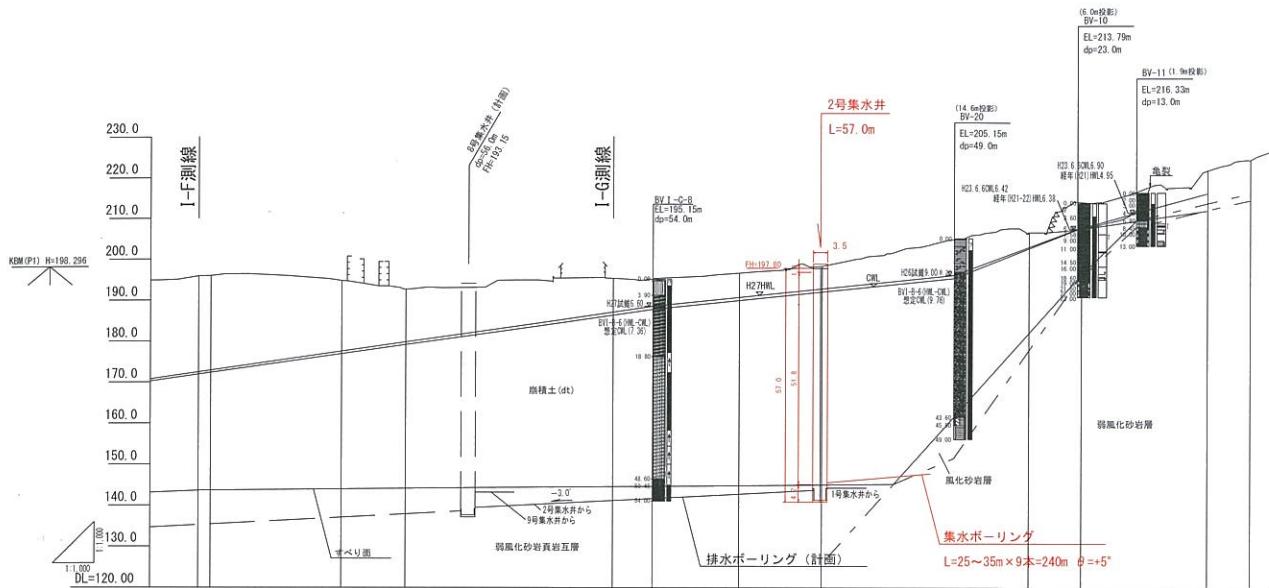
図 2.1 集水井断面図

大深度集水井の断面図を図 2.1 に示す。

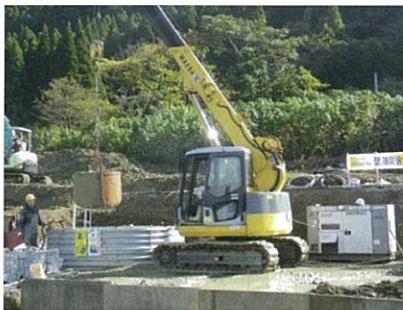
写真 3.1 クローラークレーン 4.9t による排土作業  
卷上速度 25 m/min

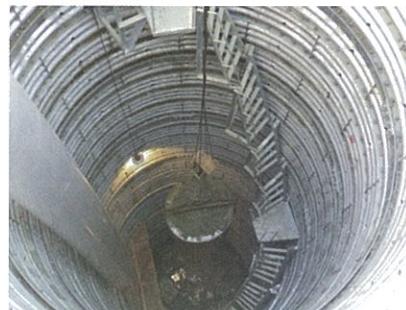
写真 3.2 坑内にてワイヤーロープのねじれが発生し吊り上げ不能となる

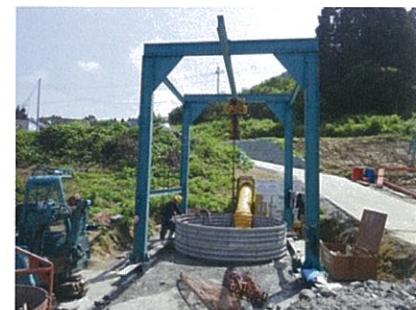
写真 3.3 固定式門型テルハクレーンによる排土作業  
卷上速度 5 m/min

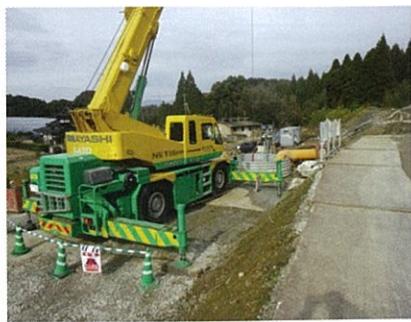
写真 3.4 ラフタークレーン 25t による  
排土作業

- 1) 掘削深度 30m 程度までは、4.9t クローラークレーンによる施工を行う。
- 2) 深度 30m 程度以上より、25t ラフタークレーンによる施工を行う (表 3.2, 写真 3.4)。
- 3) 掘削土砂の排出および資機材の坑内吊り降し作業は、ラフタークレーンの補巻使用にて行う。

ラフタークレーン補巻 (シングルトップ) の場合、ワイヤーロープ 1 本掛け様のため、ワイヤーロープのねじれが発生しない。

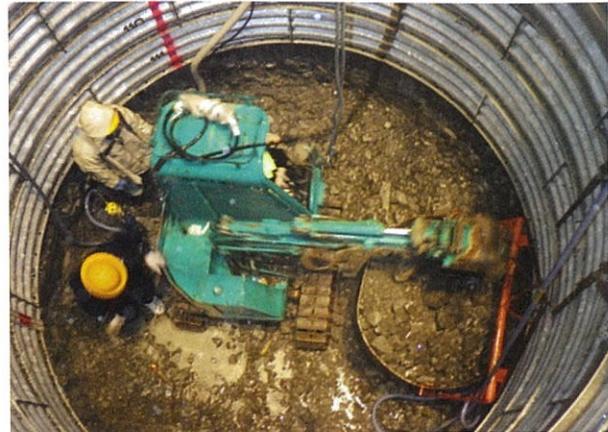
写真 3.6 電動バックホウ掘削状況

- 1) 掘削深度が 30m 程度となると、坑内と地上の合図応答が困難となる（写真 3.5, 3.6）。
- 2) 坑内からの合図応答は、地上ではほぼ聞き取れない。
- 3) 坑内は、地山からの多量の湧水飛沫で上方を直視できず、無線機使用も困難であり誘導合図は出来ない。
- 4) 掘削深度が 30m 以上になると、地上からは坑内での荷の吊り降し時の障害物（タラップや送

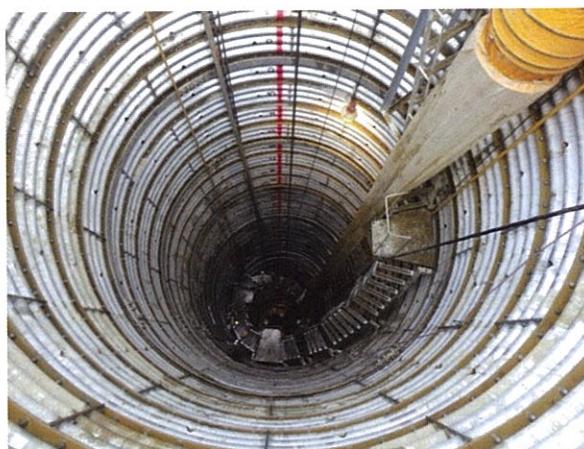
写真 3.5 地上から見た、深さ 50m 付近施工中の坑内状況マンションでいうと、20階建相当の高さ

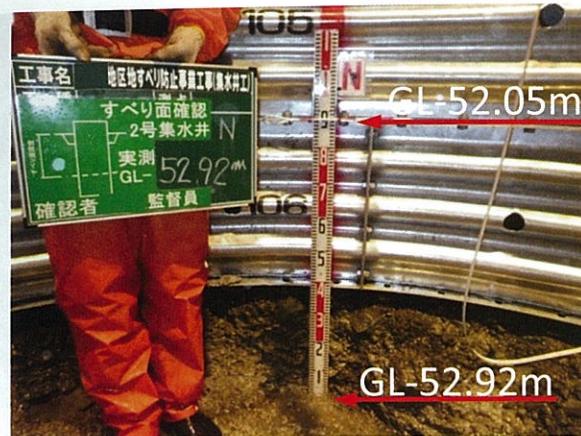
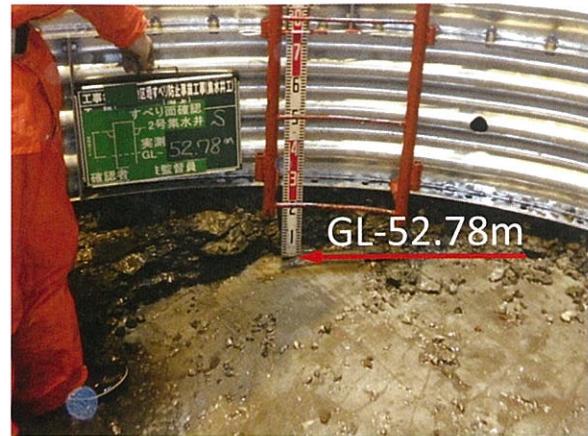
掘削深度 53m 付近にて、弱風化岩層との層界にすべり面（鏡肌）が明瞭に確認された（写真 5.1, 5.2）。ライナープレート（地上）1.0m・（地下）57.0m、設置段数 116 段の計画であるが、補強リング取付 59 リングによるライナープレート全長の伸びの実測が 0.55m となり、設置段数 115 段（地下）56.5m 分にて、設計深度 GL-57.0m へ到達した。
