FWG軽量盛土工法を活用した斜面災害復旧事例

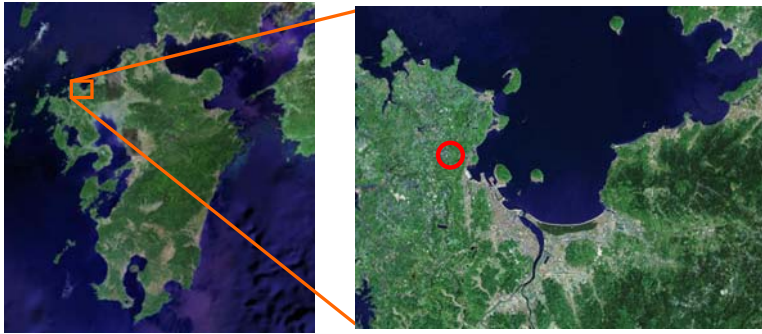
災害地点(佐賀県唐津市内)

佐賀県唐津市の急傾斜地において、1997年7月の降雨により土砂の流出・崩壊が発生した。被災地周辺の地質は、花崗岩類の東松浦花崗岩を基岩とし、崖錐性の玄武岩礫、花崗岩礫を含む堆積層が薄く覆っている。また、谷型の地形をしており、雨水・湧水が集水しやすい地形である。
